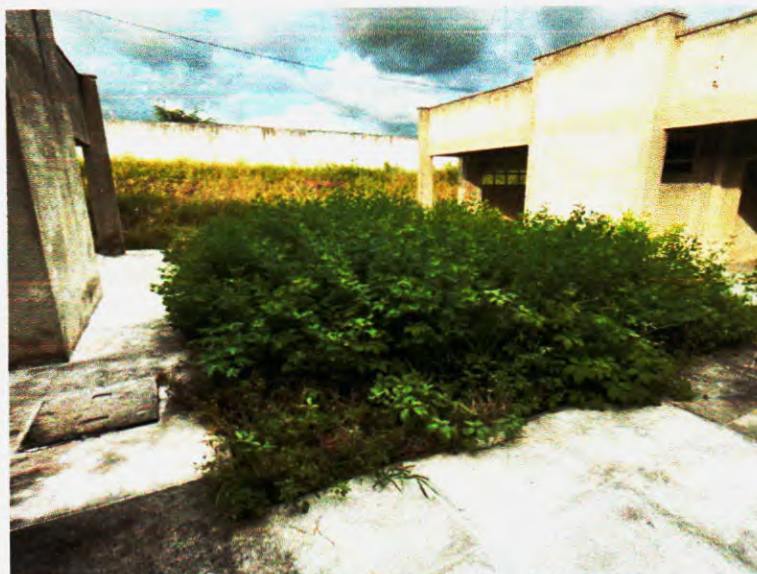
Figura 89 –Play Ground (areia) a executar – Fonte:Própria;

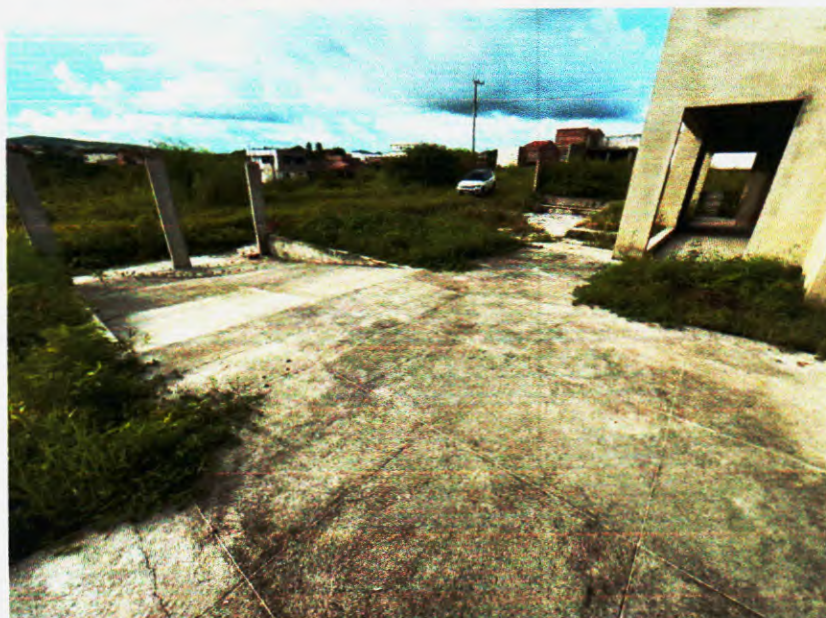
Figura 90 – Jardins (grama) e piso podotátil a executar – Fonte:Própria;

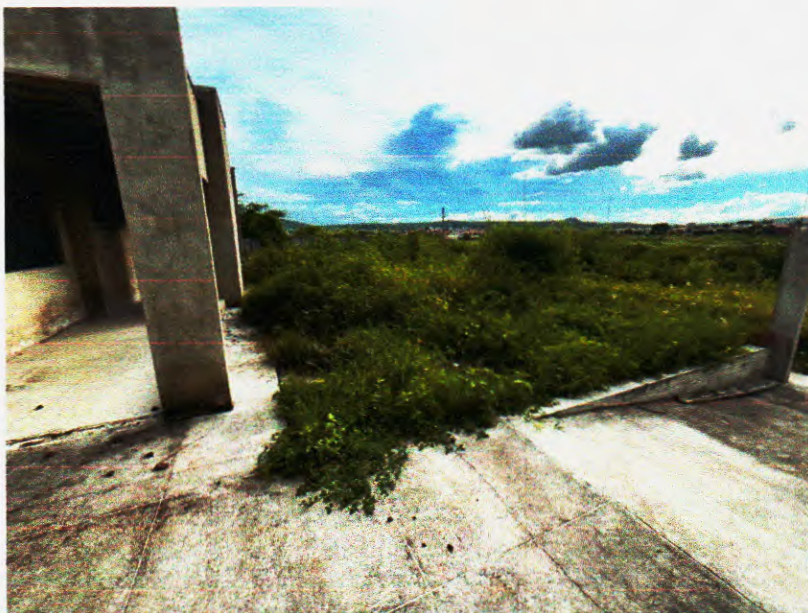
Figura 91 – Jardins (grama) e piso podotátil a executar – Fonte: Própria;

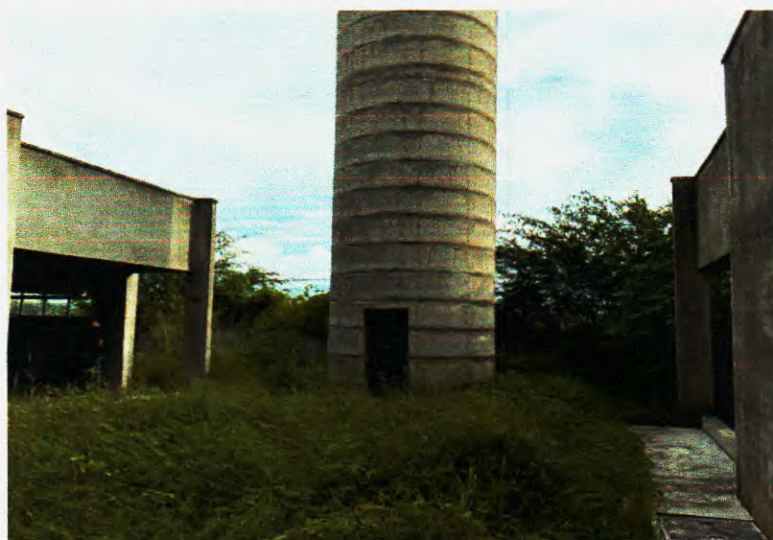
Figura 92 – Jardins (grama) a executar – Fonte: Própria;

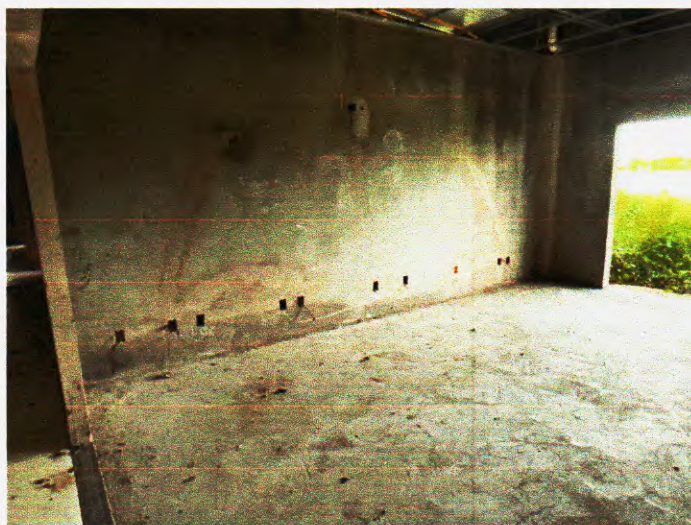
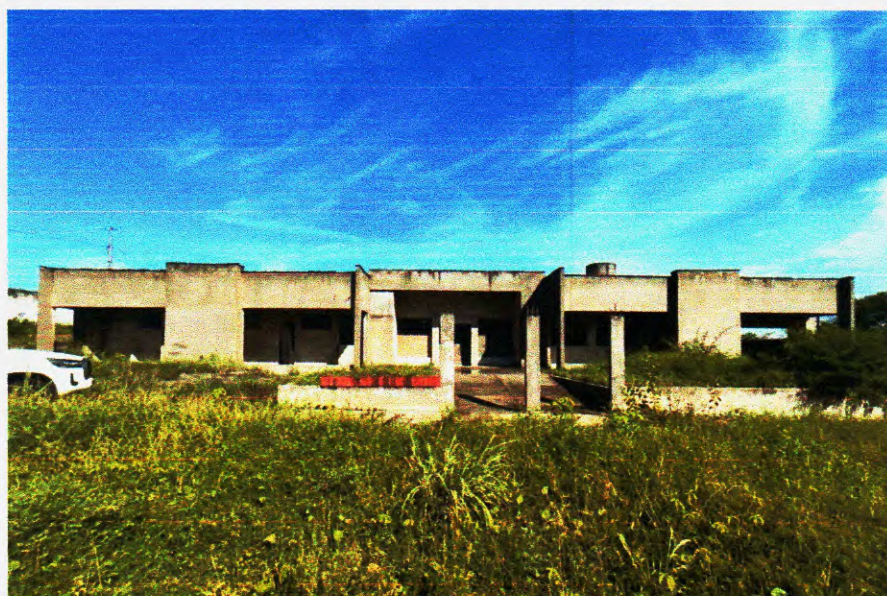
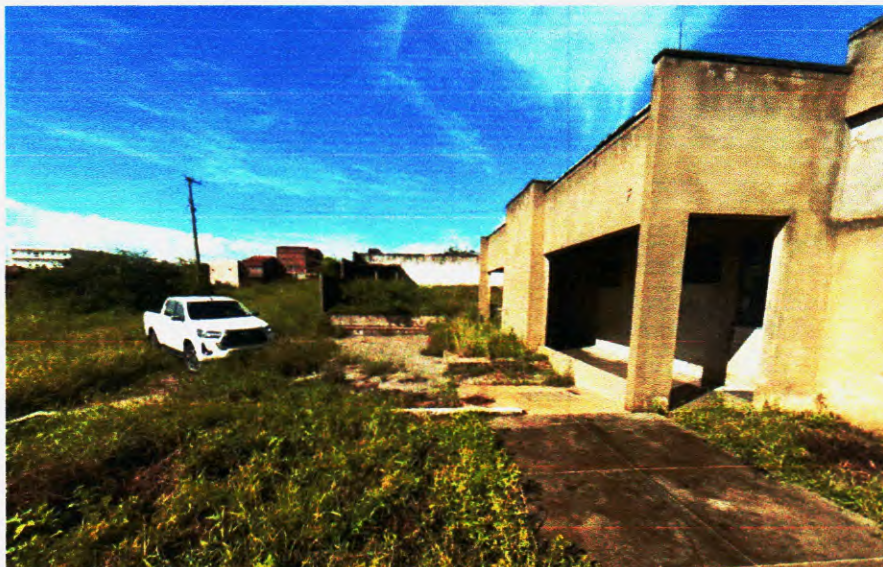
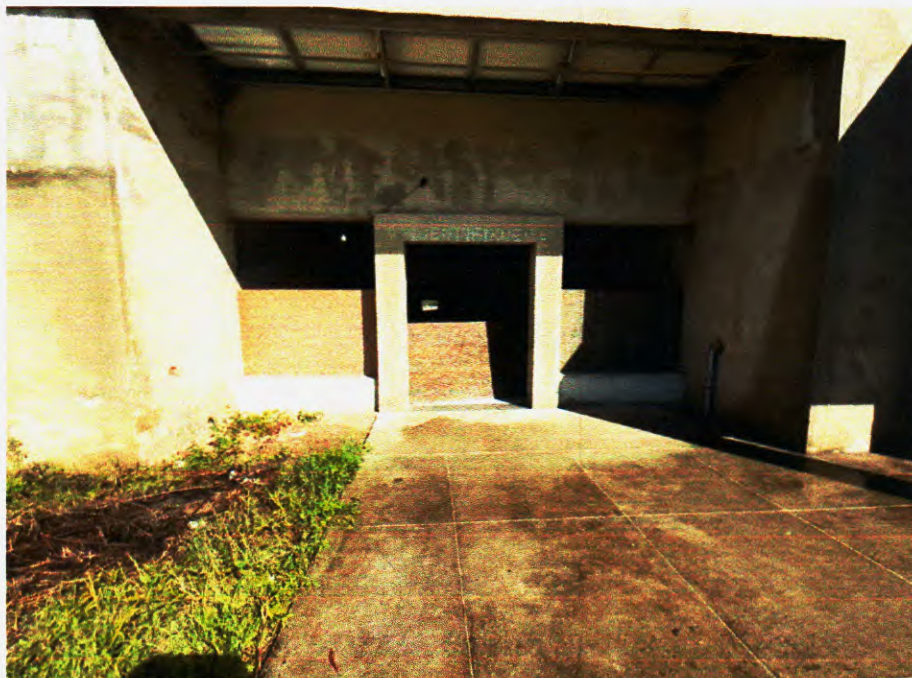
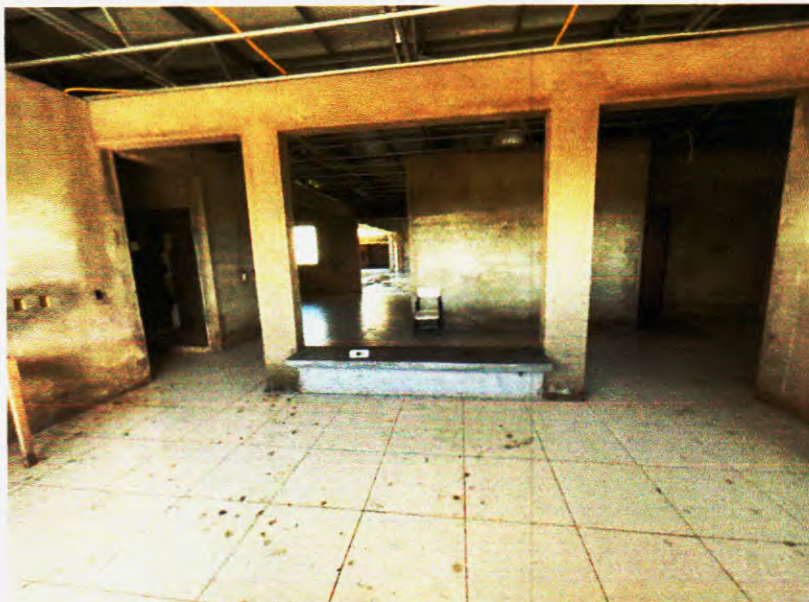
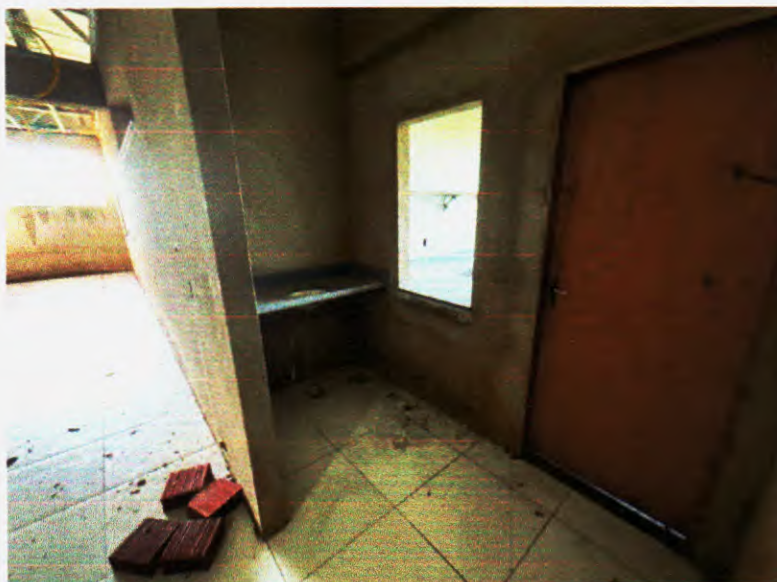
Não foi realizado nenhuma pintura na edificação sendo assim necessário a execução por completa deste item na retomada da obra. (Figuras 93 a 98)

A evolução física atual da Pintura contida na planilha pactuada é de 0% até o momento, visto que o serviço não foi iniciado.

Figura 93 – Pintura Interna a executar – Fonte: Própria;

Figura 94 – Pintura Externa a executar– Fonte: Própria;

Figura 95 –Pintura Externa a executar – Fonte:Própria;

Figura 96 – Pintura Externa a executar – Fonte:Própria;

Figura 97 – Pintura Interna a executar – Fonte: Própria;

Figura 98 – Pintura Interna a executar – Fonte: Própria;

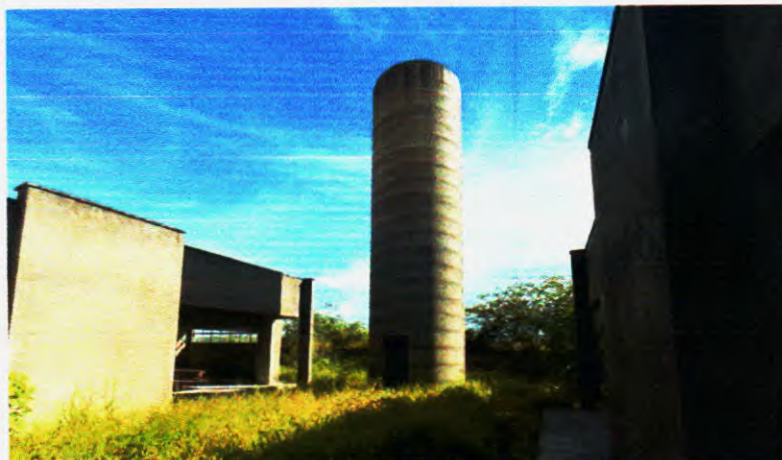
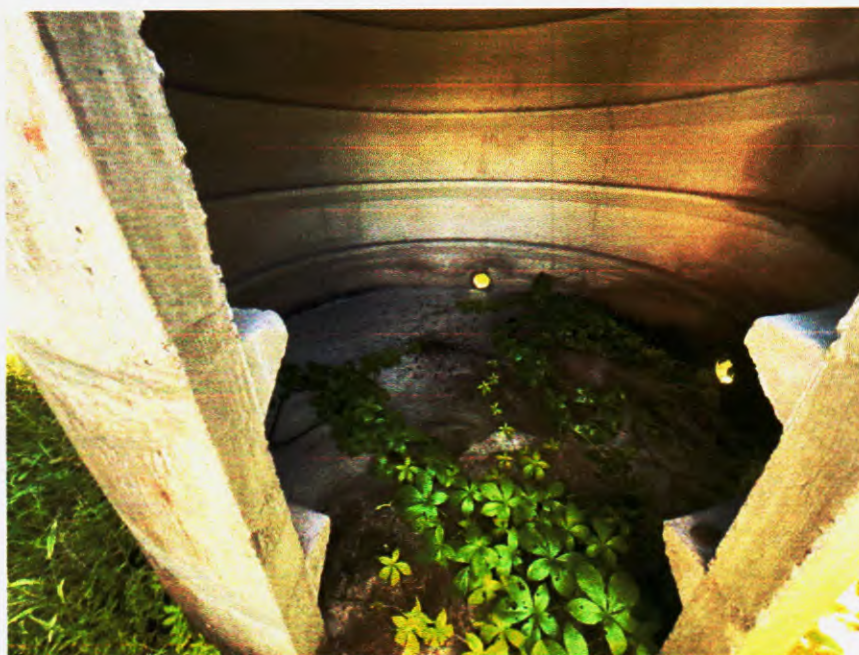
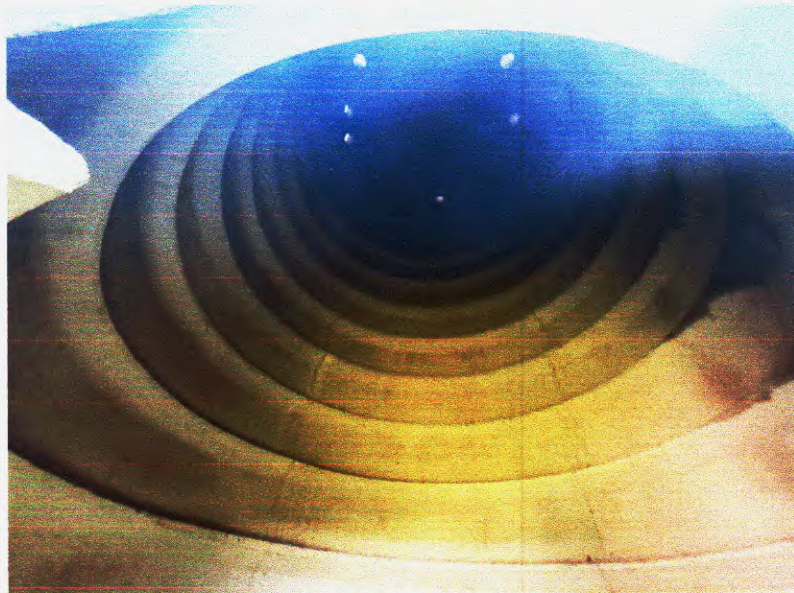
Verificamos que falta executar as tubulações e registros do Castelo D'água. As demais instalações foram executadas, mas devido ao estágio da obra não é possível registrar toda a tubulação, entretanto, a tubulação instalada apresenta estar em boas condições para uso. (Figuras 99 a 105)

Figura 99 –Castelo D'água sem tubulação instalada – Fonte:Própria;

Figura 100 –Castelo D'água sem tubulação instalada – Fonte:Própria;

Figura 101 –Castelo D'água sem tubulação instalada – Fonte:Própria;

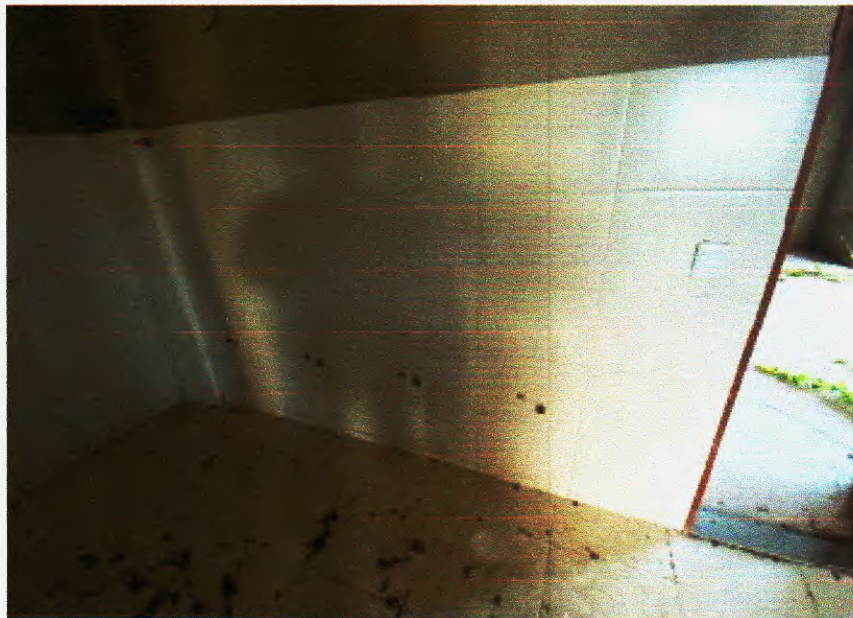
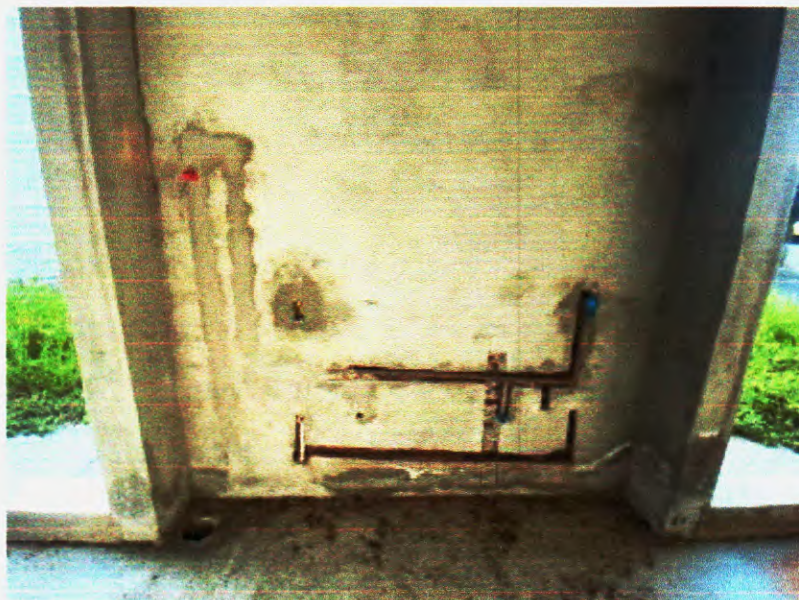
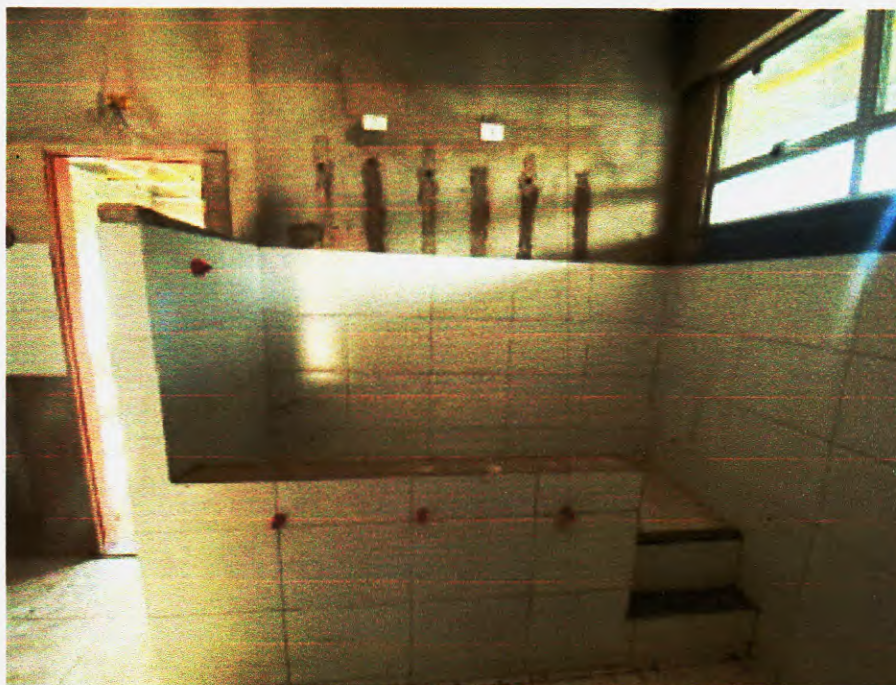
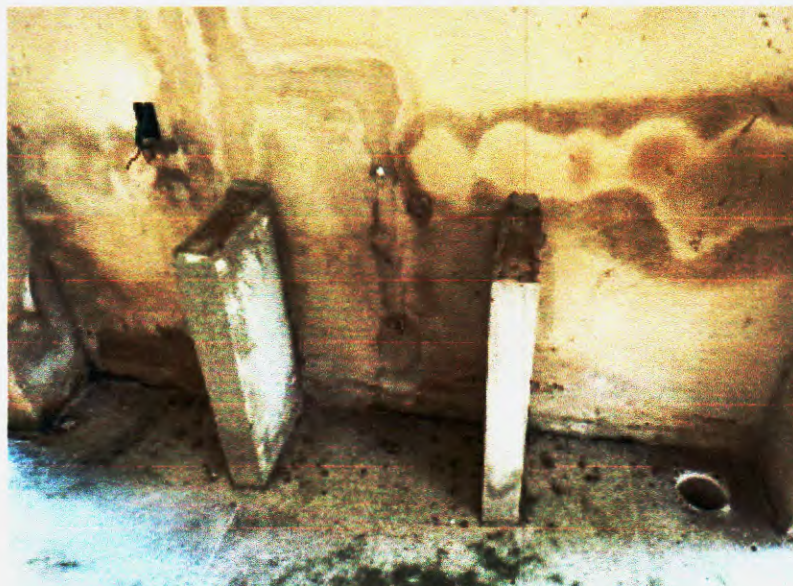
Figura 102 –Pontos hidraulicos executados – Fonte:Própria;

Figura 103 –Pontos hidráulicos executados – Fonte:Própria;

Figura 104 –Pontos hidráulicos executados – Fonte:Própria;

Figura 105 –Pontos hidráulicos executados – Fonte:Própria;

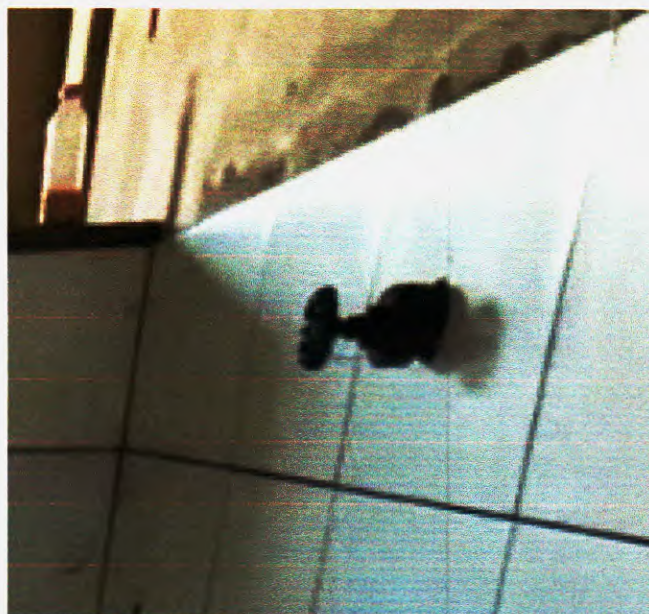
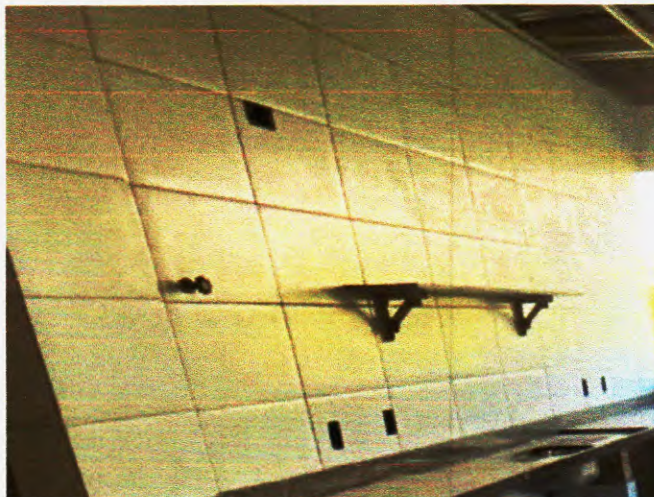
Os registros utilizados não estão de acordo com o padrão solicitado sendo utilizados com volante metálico, dessa forma, na retomada da obra será necessário a troca de todos os registros já instalados para adequação ao projeto, além de atender as inconformidades N° 577686 e 577696. (Figuras 106 e 107)

Figura 106 – Registros incorretos – Fonte:Própria;

Figura 107 – Registros incorretos – Fonte: Própria;

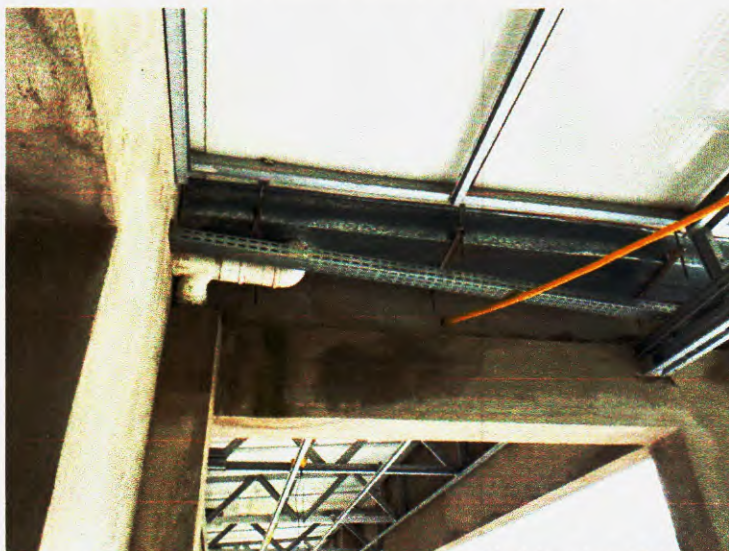
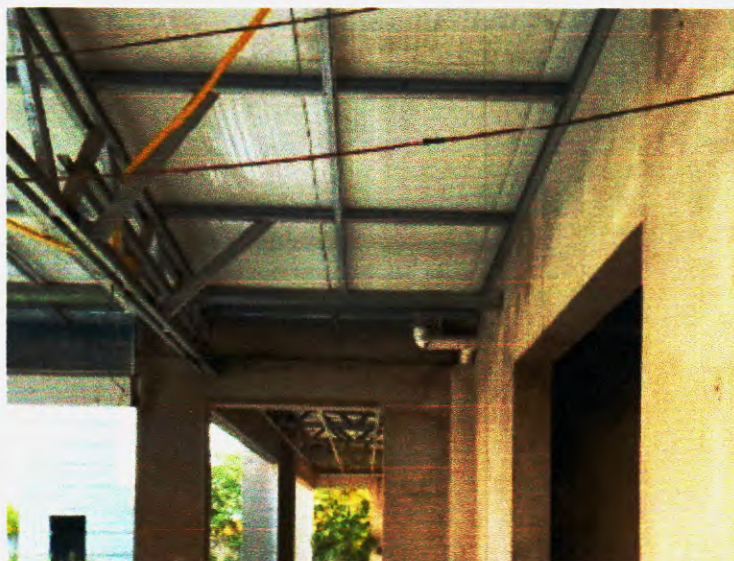
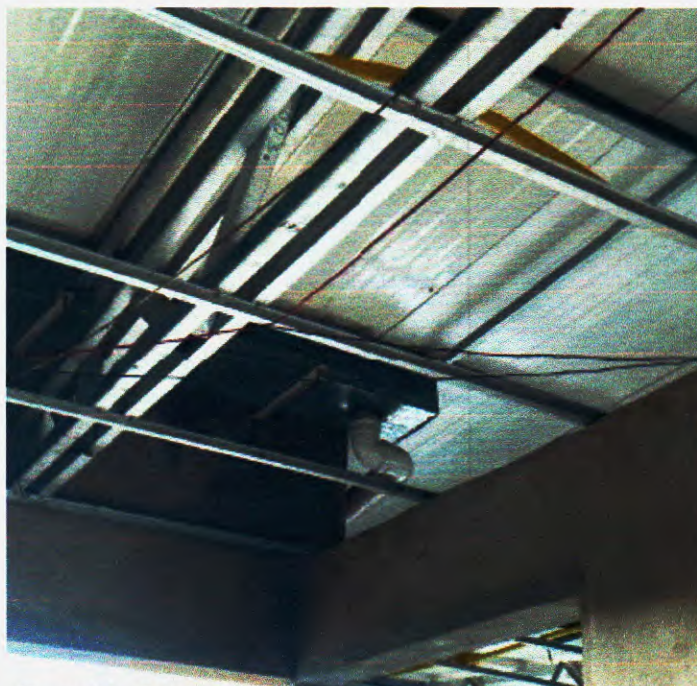
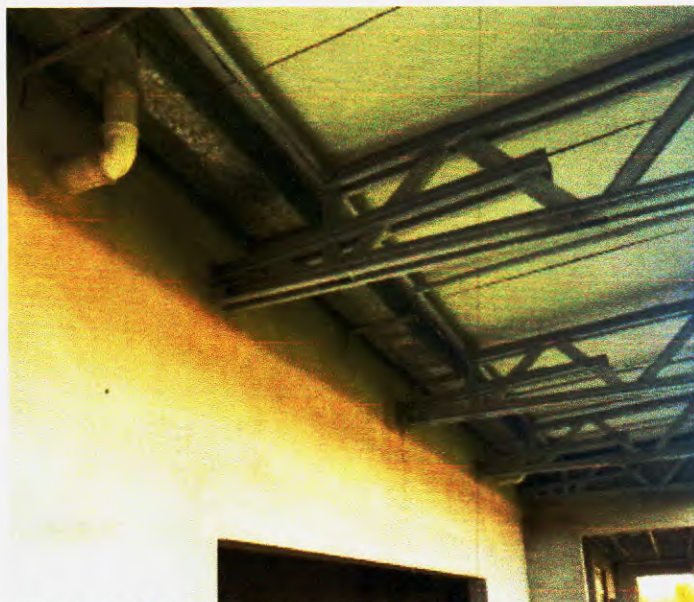
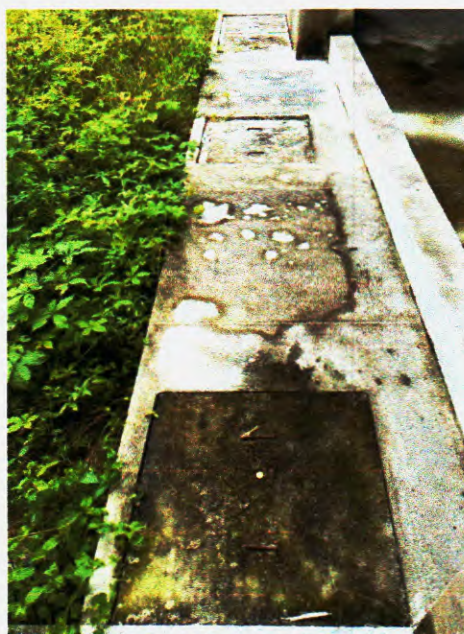
A drenagem de águas pluviais está executada, e apesar da maior parte esta invisível devido ao estado de execução da obra, julgamos está em seu pleno funcionamento, pois este laudo foi realizado no período da quadra invernososa e não observamos patologia nesses sistemas. (Figuras 108 a 112)

Figura 108 – Tubulação de Drenagem de águas Pluviais – Fonte: Própria;

Figura 109 – Tubulação de Drenagem de águas Pluviais – Fonte: Própria;

Figura 110 – Tubulação de Drenagem de águas Pluviais – Fonte: Própria;

Figura 111 – Tubulação de Drenagem de águas Pluviais – Fonte:Própria;

Figura 112 – Caixas de Drenagem de água Pluviais – Fonte:Própria;

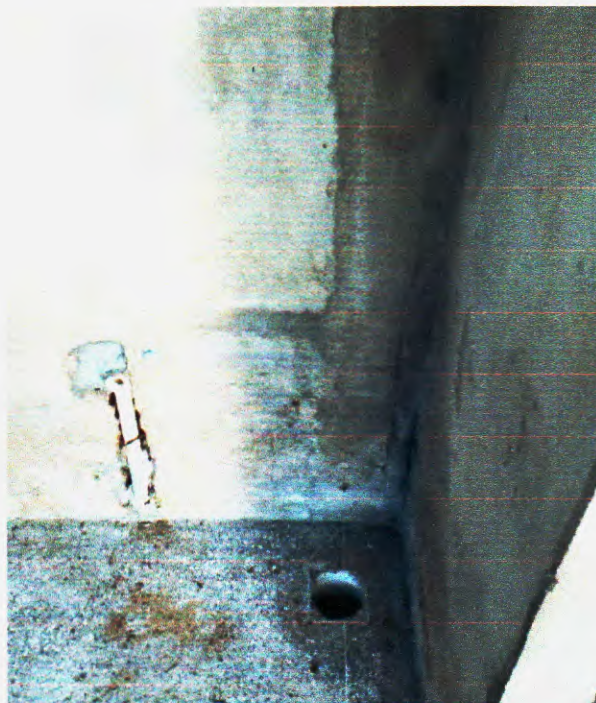
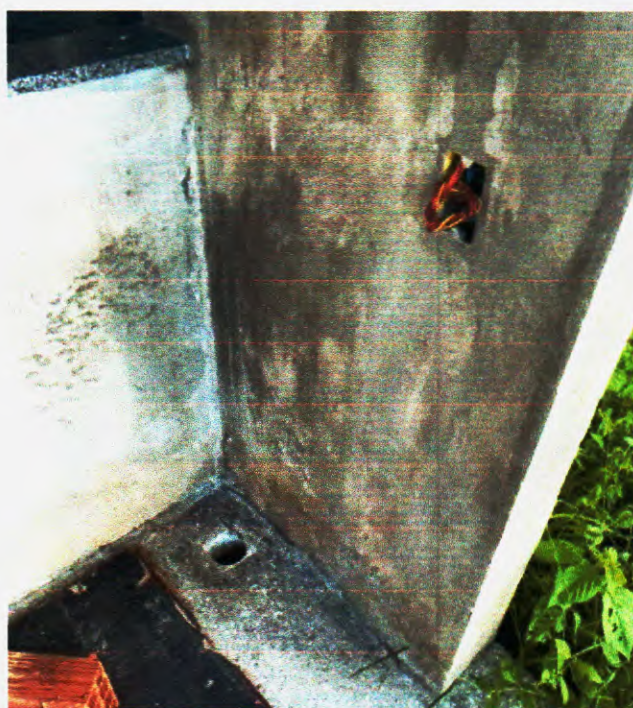
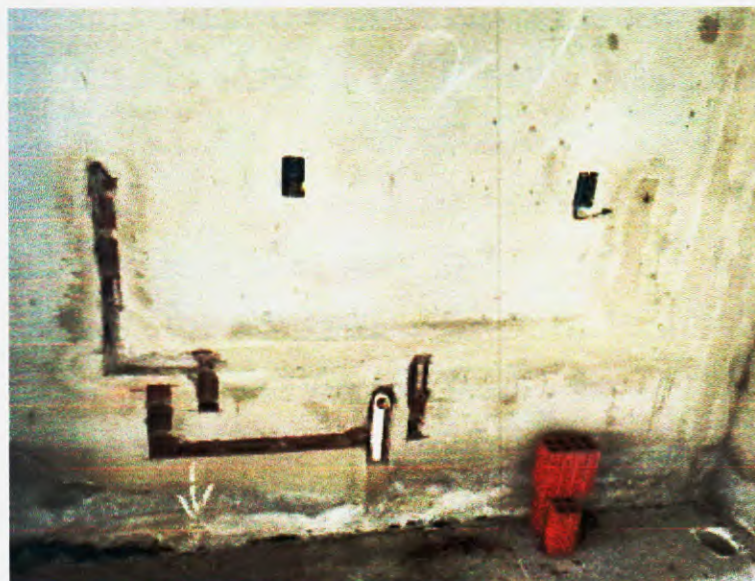
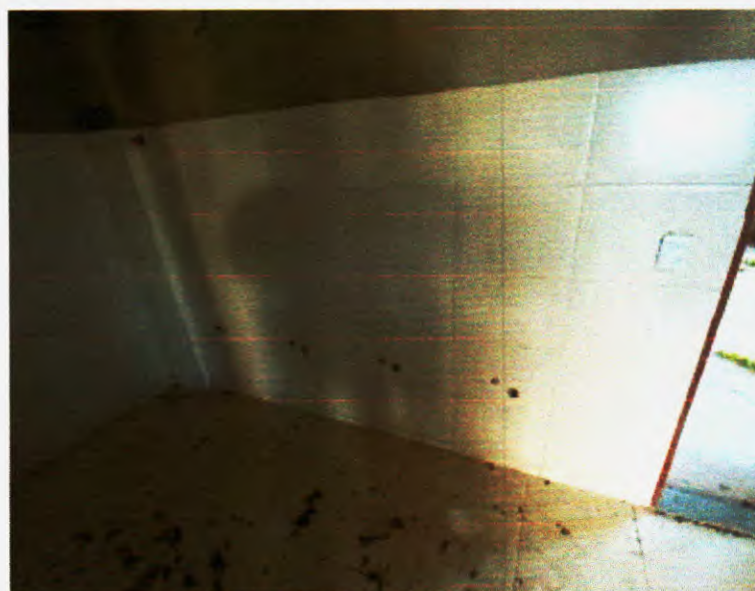
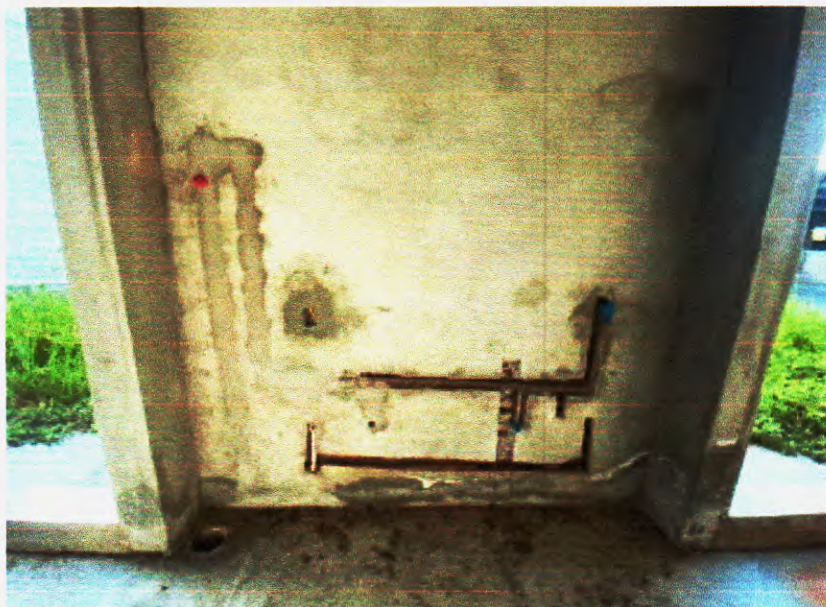
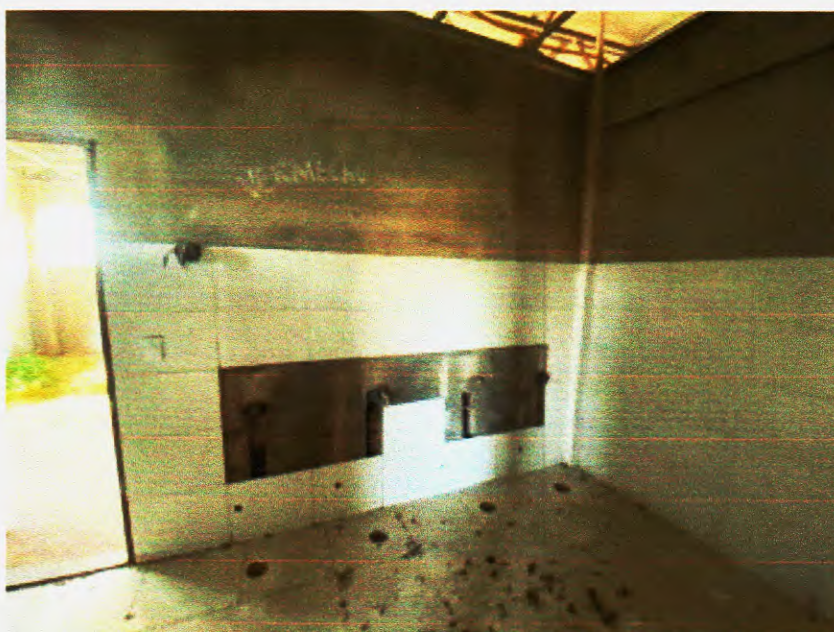
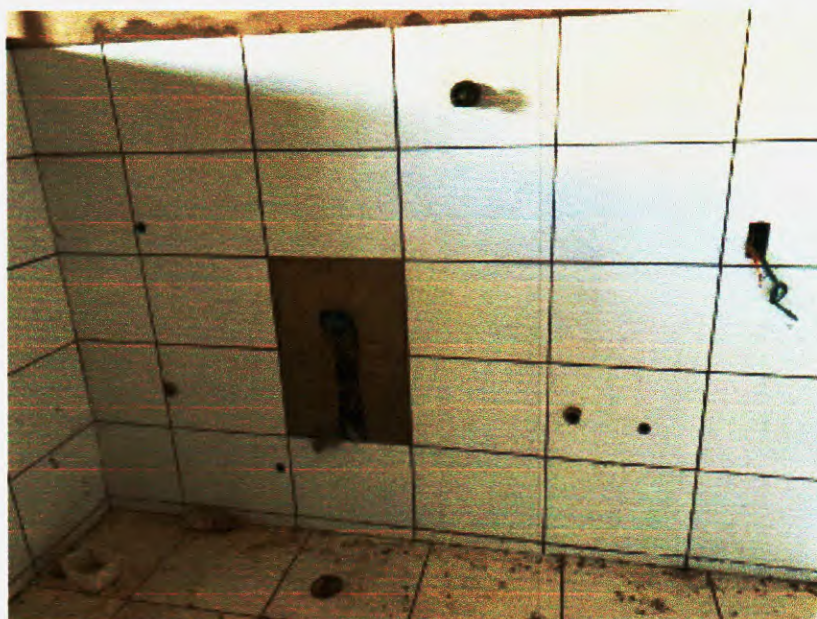
Com a vegetação presente não foi possível acessar o sumidouro e a fossa séptica. Além disso, a maior parte desse sistema não pode ser visualizado no estágio em que a obra se encontra, entretanto, nos locais onde podemos ver, é possível afirmar que os serviços se encontram em bom estado de conservação. (Figuras 113 a 118)

Figura 113 – Ponto de Ralos – Fonte:Própria;

Figura 114 – Pontos Sanitários – Fonte:Própria;

Figura 115 – Pontos Sanitários – Fonte:Própria;

Figura 116 – Pontos Sanitários – Fonte:Própria;

Figura 117 – Pontos Sanitários – Fonte:Própria;

Figura 118 – Pontos Sanitários – Fonte:Própria;

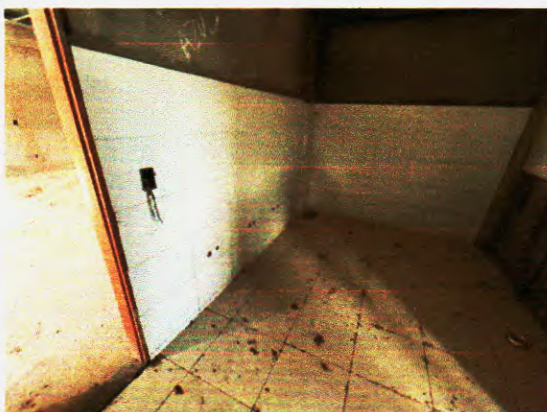
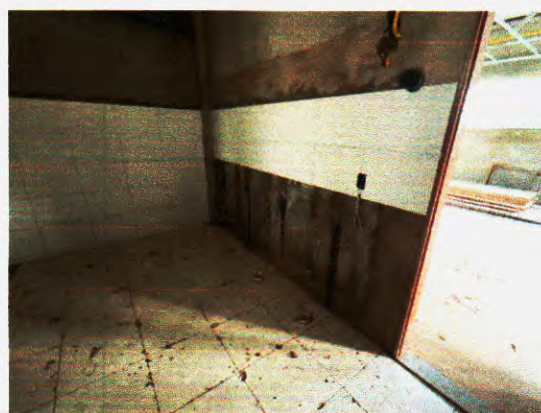
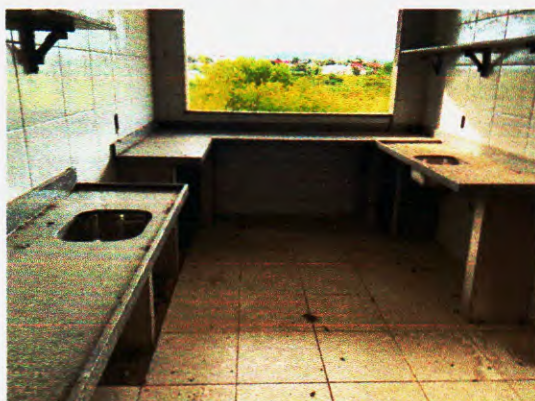
Foi possível verificar a instalação de algumas louças (pias) e algumas cubas metálicas, porém ainda se faz necessário a instalação de alguns destes itens e vasos sanitários juntamente com os acessórios correspondentes. Os serviços realizados das louças e metais até o momento se encontram em bom estado e podem ser continuados na retomada da obra.

Ainda não foram instaladas as papeleiras, saboneteiras, barras de apoio para deficientes, dentro outros, os quais devem ser executados na retomada da obra. (Figuras 119 a 126)

Figura 119 – Falta de Louças e Metais – Fonte:Própria;

Figura 120 – Falta de Louças e Metais – Fonte:Própria;

Figura 125 – Falta de Metais – Fonte:Própria;

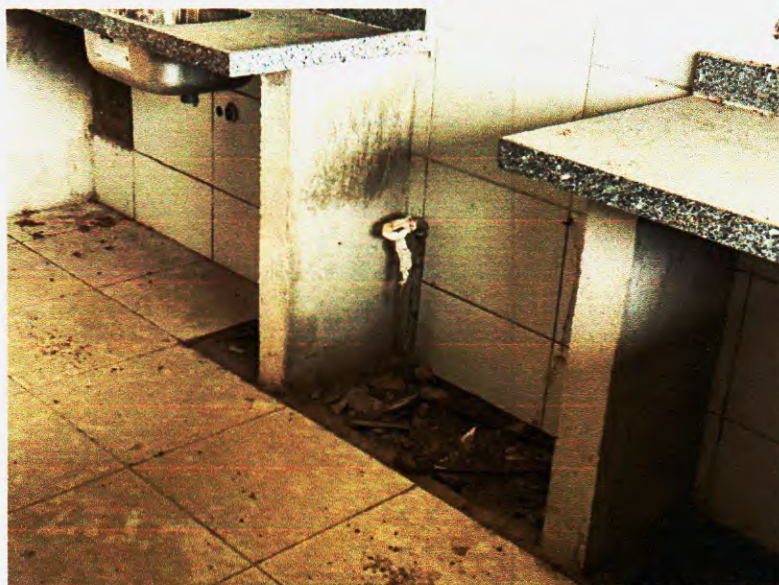
Foi possível verificar que foi realizada a instalação de uma parte da tubulação de gás, a qual encontra-se em bom estado de conservação, porém os acessórios e as conexões finais não tem a sua execução realizada e serão finalizados após retomada da obra. (Figuras 127 e 128)

Figura 127 – Ponto de Gás executado no Lactário – Fonte:Própria;

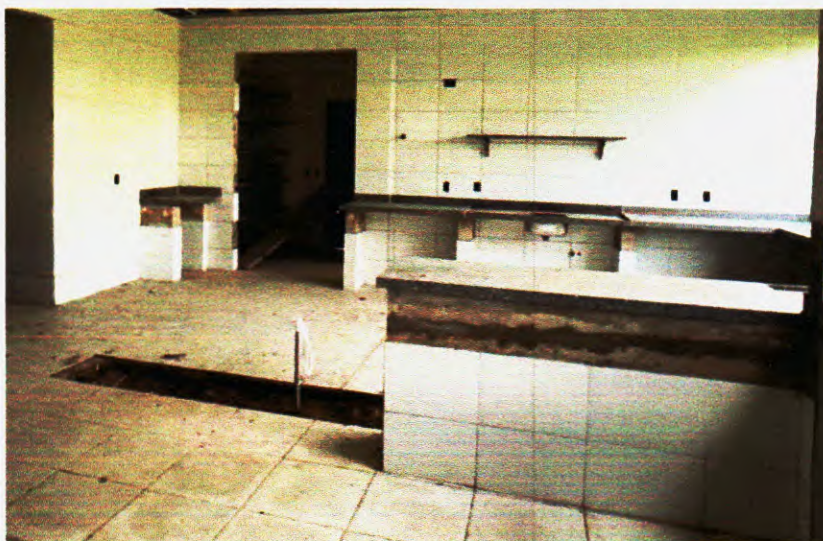
Figura 128 – Ponto de Gás executado na cozinha – Fonte:Própria;

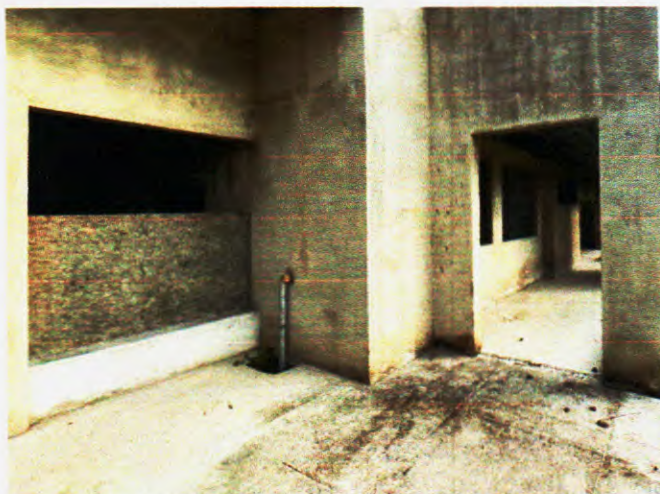
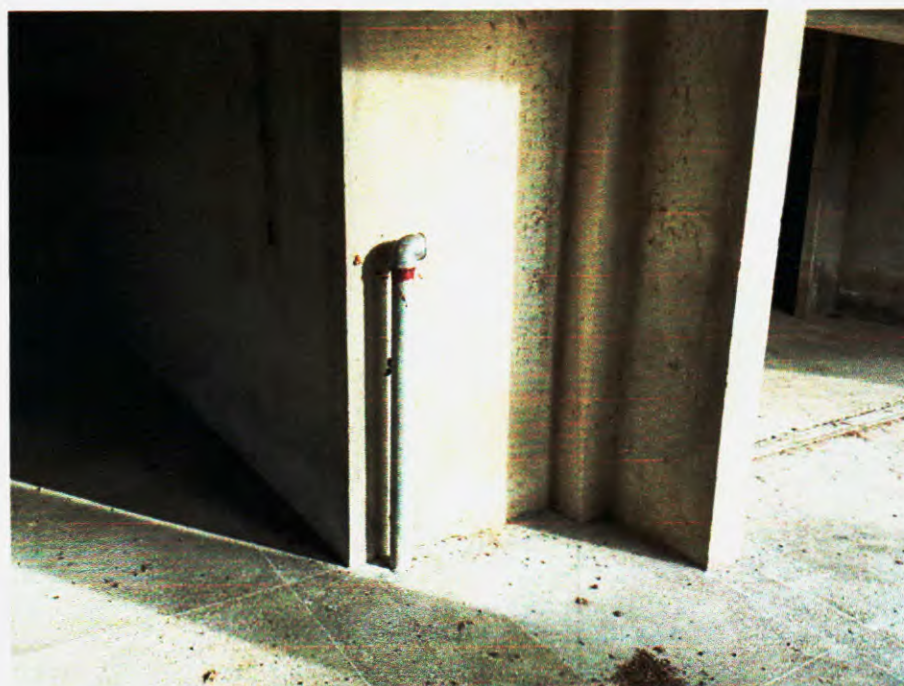
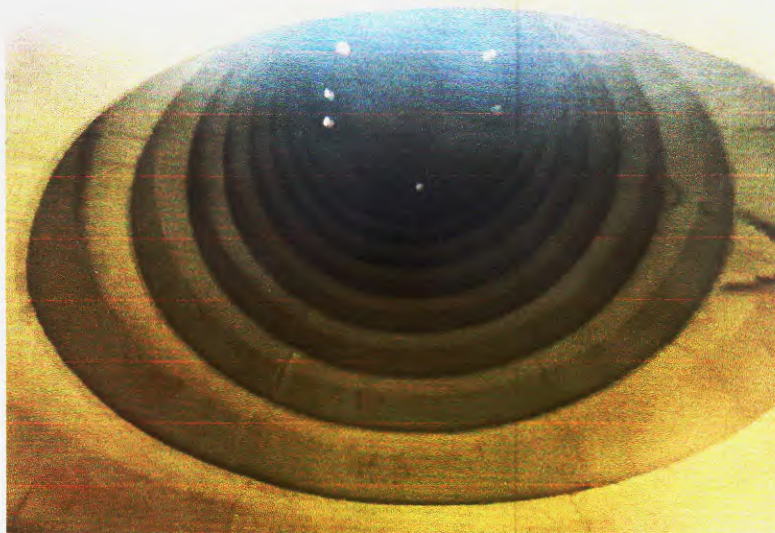
Observamos a execução da tubulação de ferro galvanizado que encontra-se em um bom estado de conservação, faltando a conexão no reservatório. Além disso falta a execução da caixa de hidrante juntamente com as conexões e acessórios, também não está presente os extintores onde serão concluídos com a retomada da obra. (Figuras 129 a 131)

Figura 129 – Ponto Hidrante Externo– Fonte:Própria;

Figura 130 – Ponto Hidrante Interno – Fonte:Própria;

Figura 131 – Falta de tubulação e conexões no Castelo D'água – Fonte:Própria;

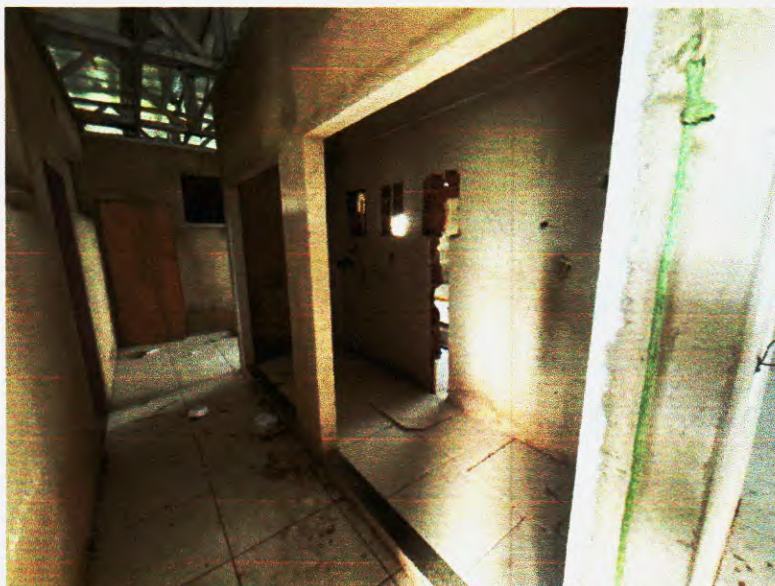
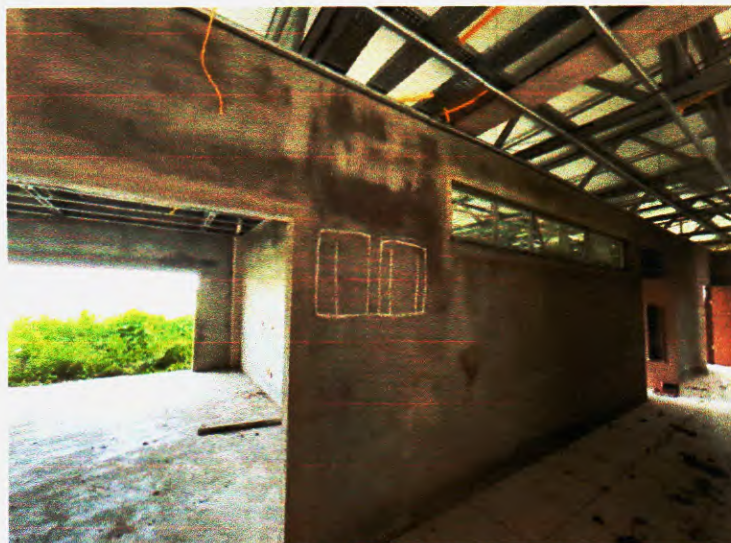
Não existe a instalação destes equipamentos na obra, sendo assim necessário sua execução total na retomada da obra. (Figuras 76 e 77)

Figura 132 – Shaft Elétrica falta quadros – Fonte:Própria;

Figura 133 – Circulação (Quadros) – Fonte: Própria;

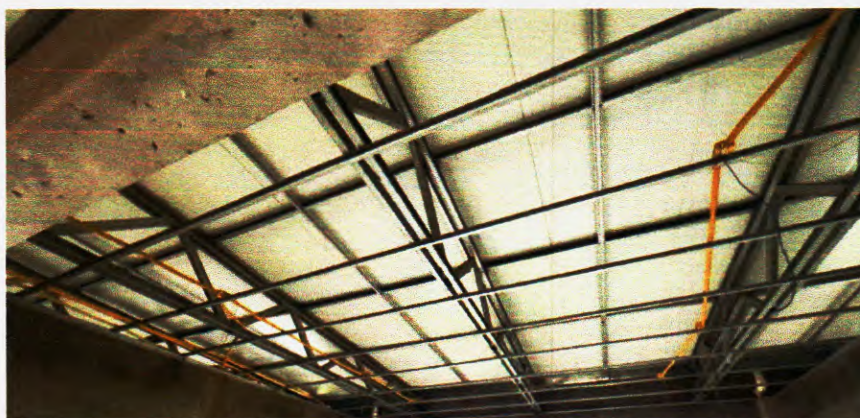
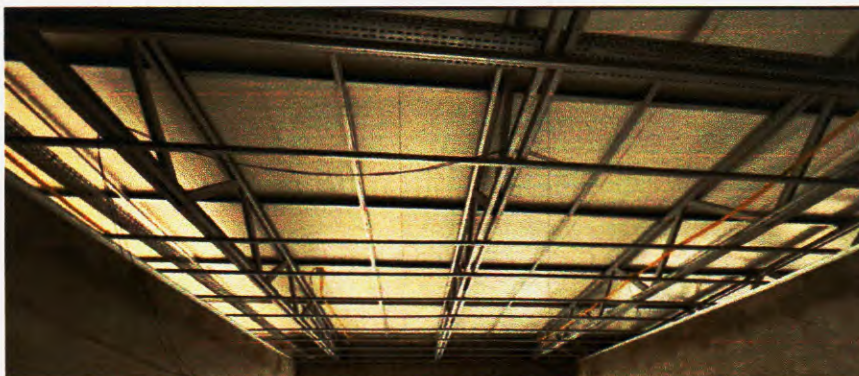
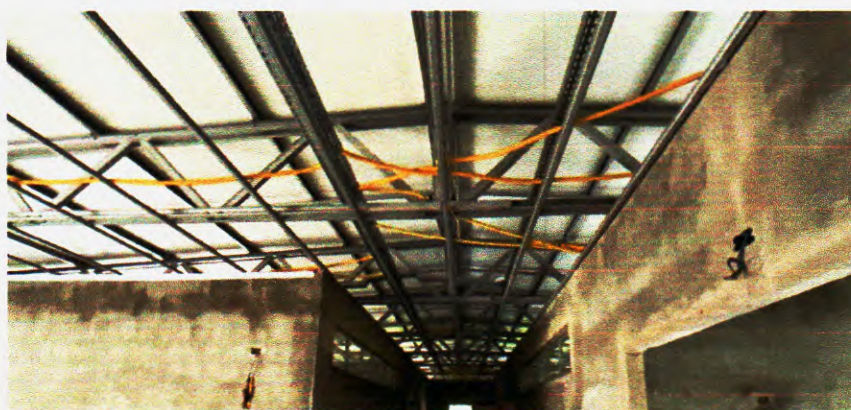
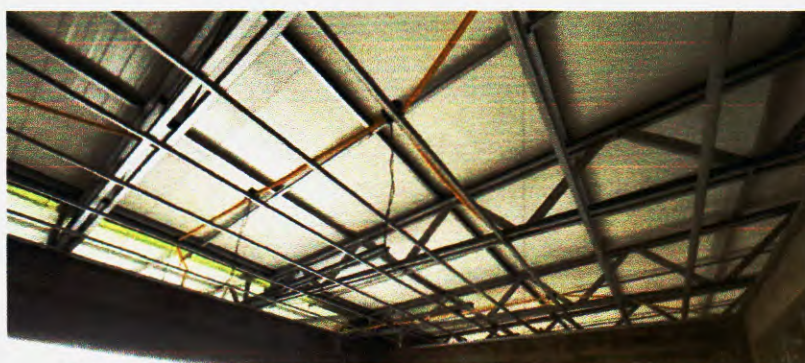
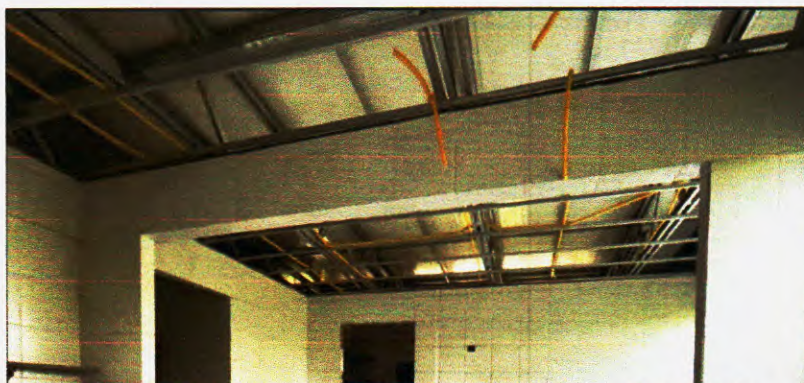
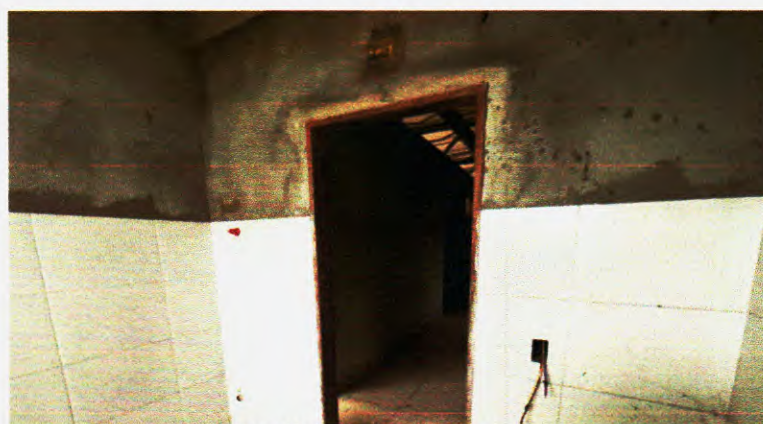
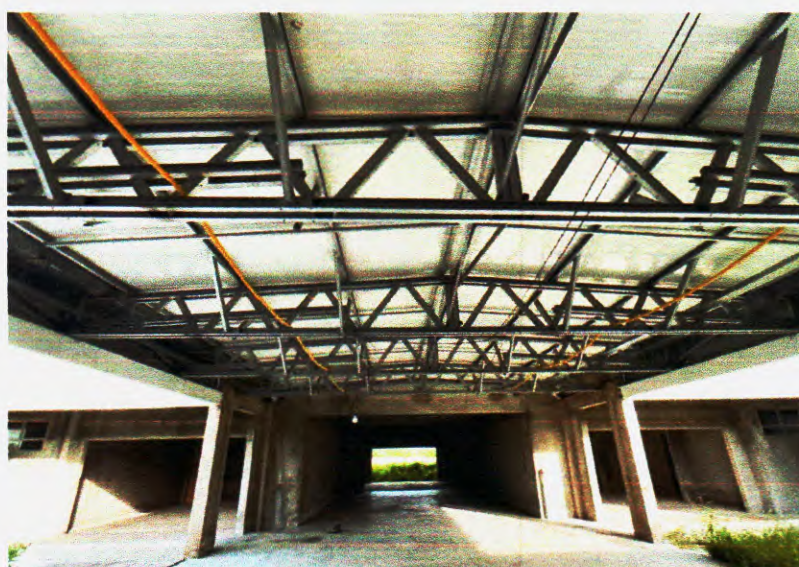
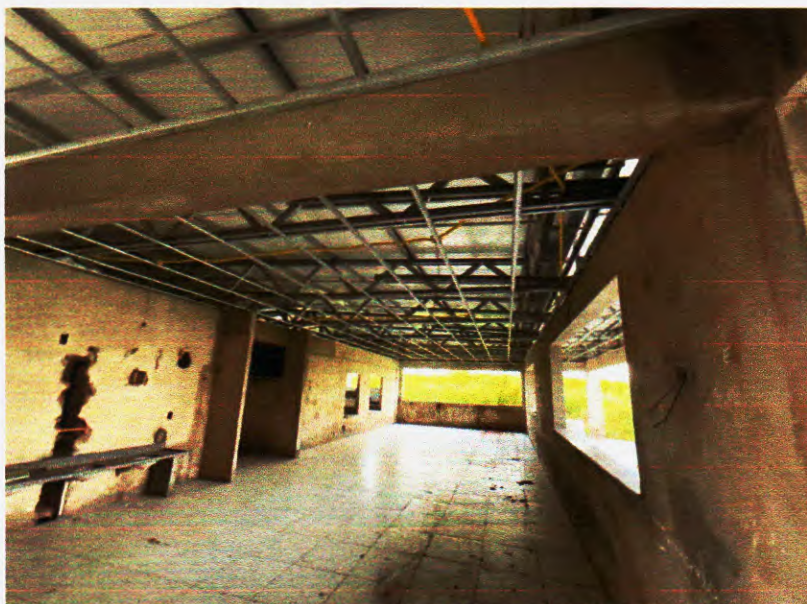
O serviço foi executado e apresenta bom funcionamento, entretanto está incompleto, sendo necessário sua finalização na retomada da obra (complemento de alguns circuitos e acabamentos elétricos). (Figuras 134 a 141)

Figura 134 – Instalações elétricas executadas parcialmente – Fonte: Própria;

Figura 135 – Instalações elétricas executadas parcialmente – Fonte: Própria;

Figura 136 – Instalações elétricas executadas parcialmente – Fonte: Própria;

Figura 137 – Instalações elétricas executadas parcialmente – Fonte: Própria;

Figura 138 – Instalações elétricas executadas parcialmente – Fonte:Própria;

Figura 139 – Instalações elétricas executadas parcialmente – Fonte:Própria;

Figura 140 – Instalações elétricas executadas parcialmente – Fonte:Própria;

Figura 141 – Instalações elétricas executadas parcialmente – Fonte:Própria;

Necessários execução por completo dos acabamentos elétricos (interruptores e tomadas) e todas as luminárias. (Figuras 134 a 141)
