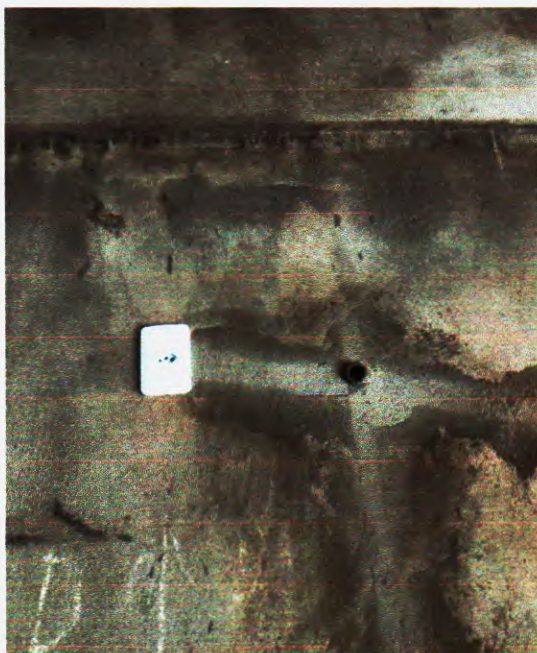
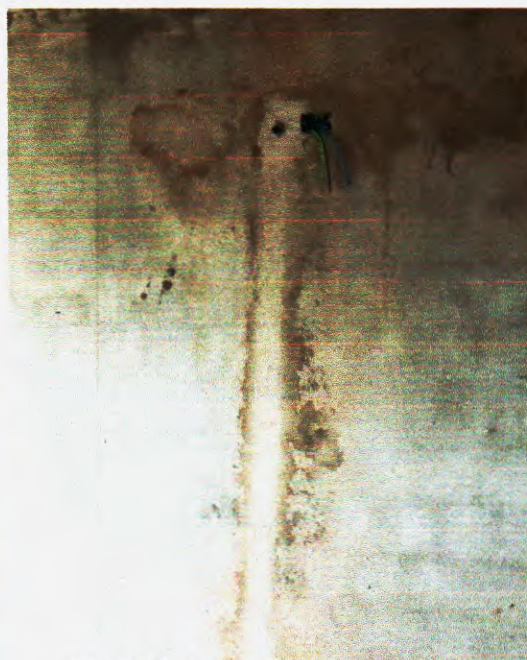
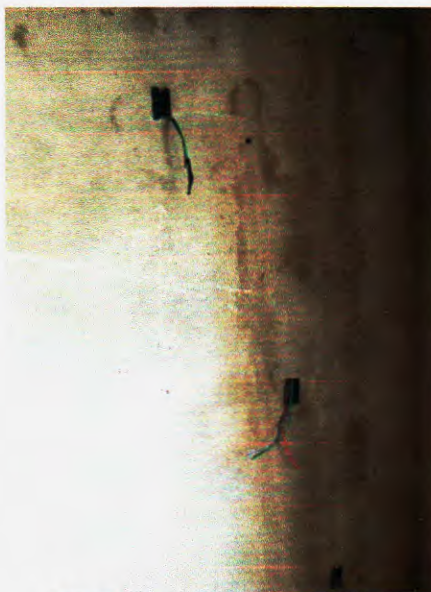
A evolução física atual das Instalações de Climatização contidas na planilha pactuada é de 100%. Foi possível verificar somente o ponto deixado na alvenaria, não sendo possível verificar o percurso do dreno, visto que ele encontra-se dentro da parede e piso. (Figuras 142 a 144)

A respeito da inconformidade N° 577678 ainda estar em aberto pode ser verificado que existe a tubulação dos drenos. (Figuras 142 a 144)

Figura 142 – Dreno – Fonte:Própria;

Figura 143 – Dreno – Fonte:Própria;

Figura 144 – Dreno – Fonte:Própria;

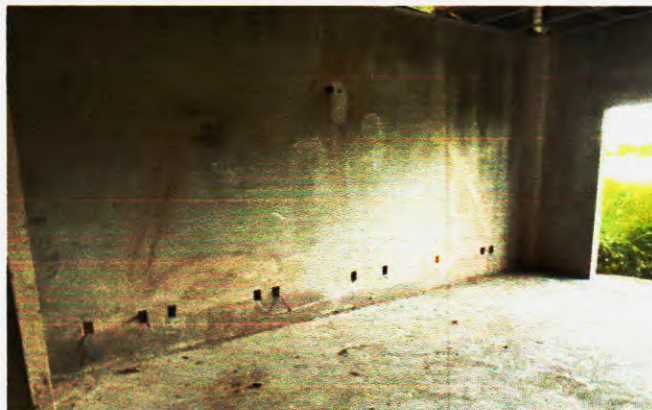
Na instalação e rede estruturada somente foi executado os eletrodutos flexíveis e as caixas 4x2" nas paredes. Os demais itens não foram executado ou não se encontram na obra. (Figura 145)

Figura 145 – Pontos Lógica – Fonte:Própria;

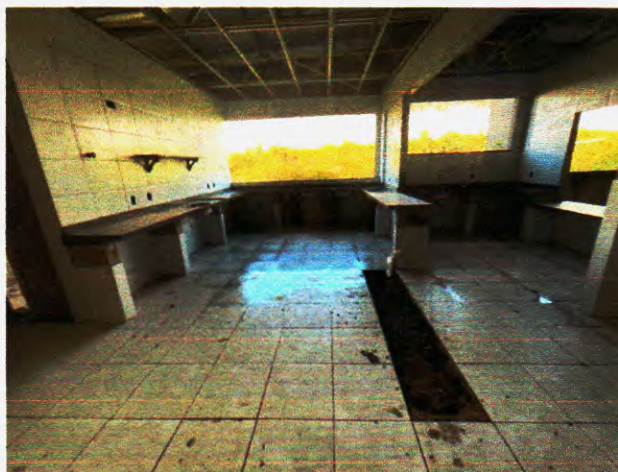
Não foi executado nada no sistema de exaustão mecânica. (Figura 146) sendo assim, a evolução física atual desse serviço da planilha pactuada é de 0% até o momento.

Figura 146 – Cozinha – Fonte:Própria;

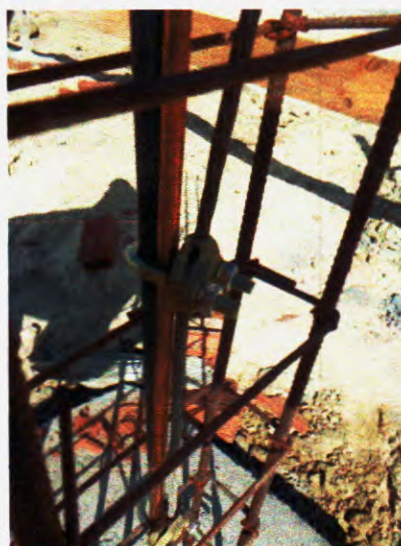
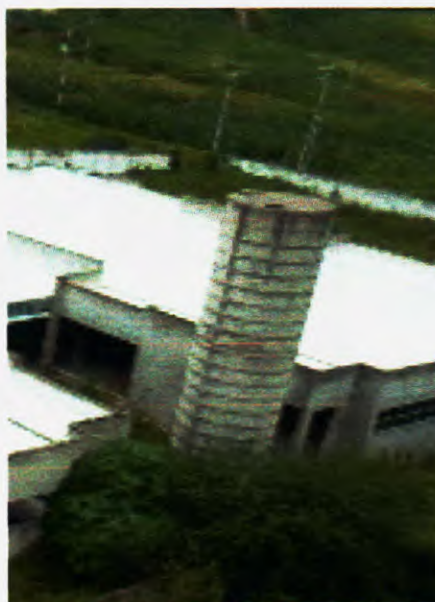
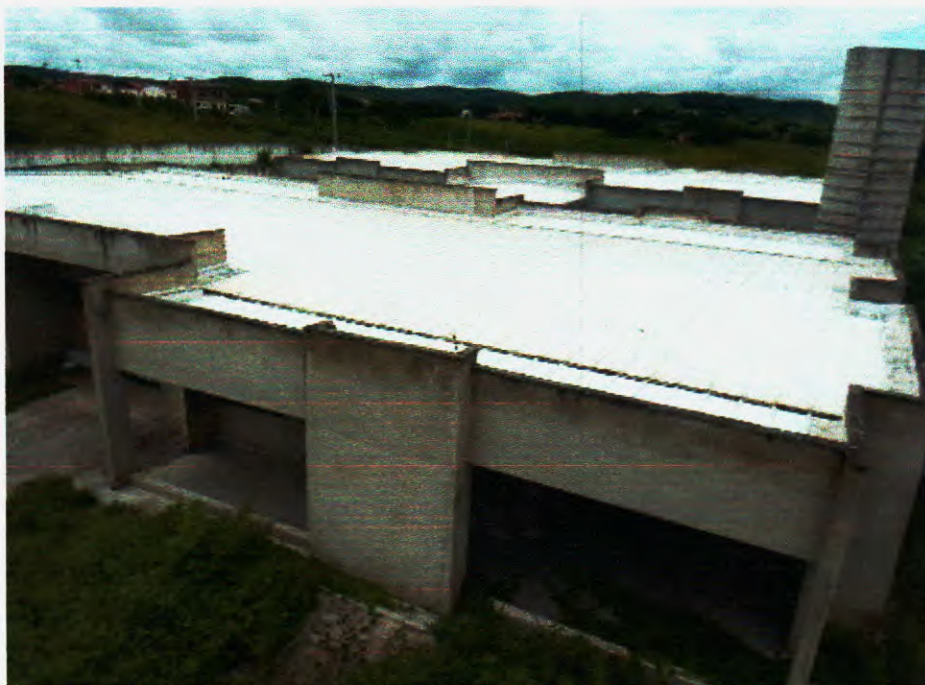
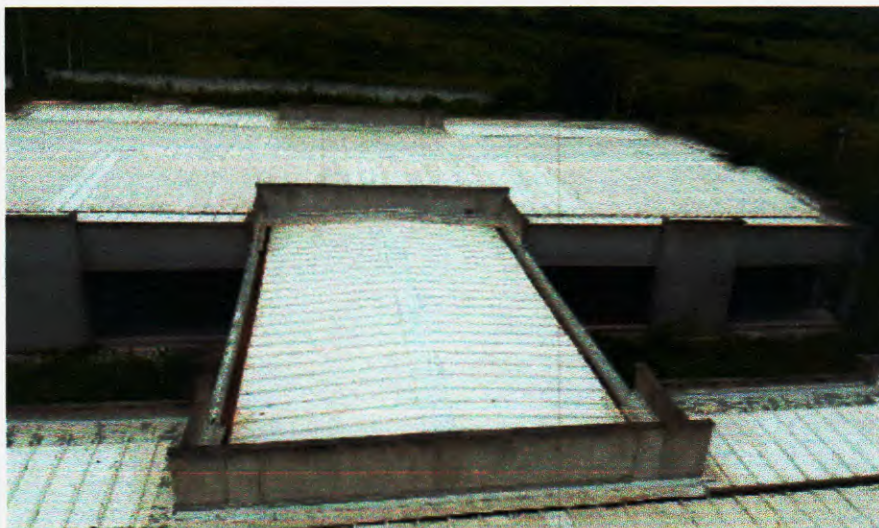
Devido a vegetação não foi possível verificar a execução do SPDA, o único registro que existe é a execução das hastes que foram concretadas dentro dos pilares e se encontram em boas condições, podendo a execução do sistema ser continuada na retomada da obra. (Figuras 147 a 150).

Figura 147 – Haste de aterramento Concreta com a Super estrutura – Fonte: Registro fotográfico da época da execução;

Figura 148 –Falta execução Para-raio – Fonte:Própria;

Figura 149 – Falta executar cordoalha SPD na coberta – Fonte:Própria;

Figura 150 – Falta executar cordoalha SPD na coberta – Fonte:Própria;

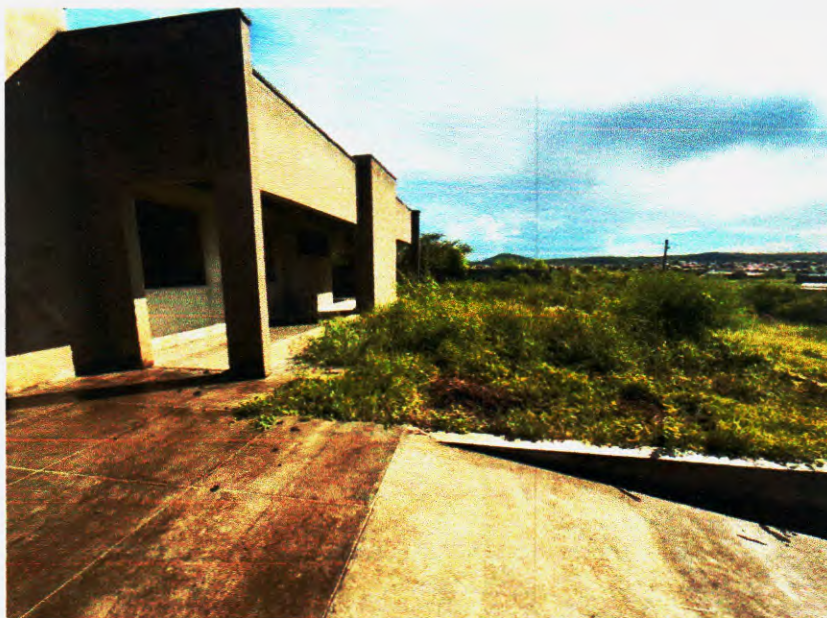
Local com Falta execução do conjunto de mastros. (Figura 151)

Figura 151 – Jardim – Fonte:Própria;

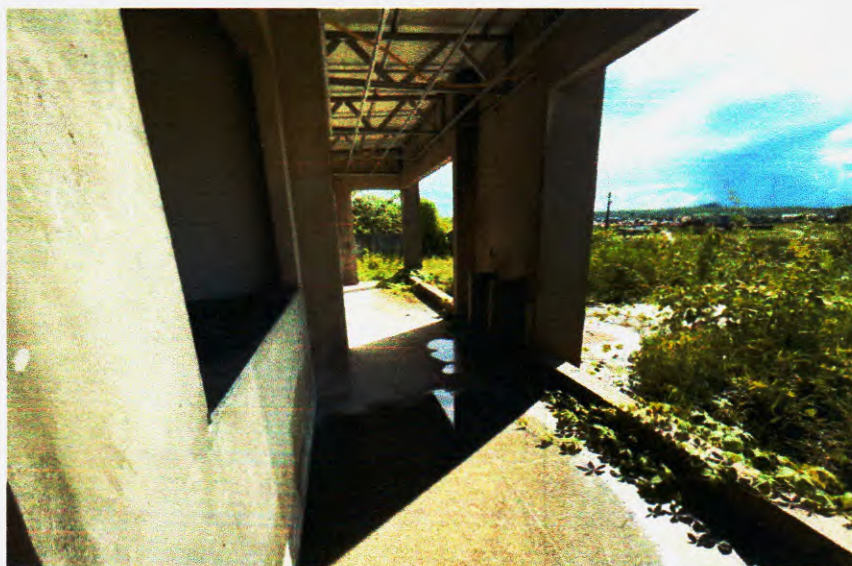
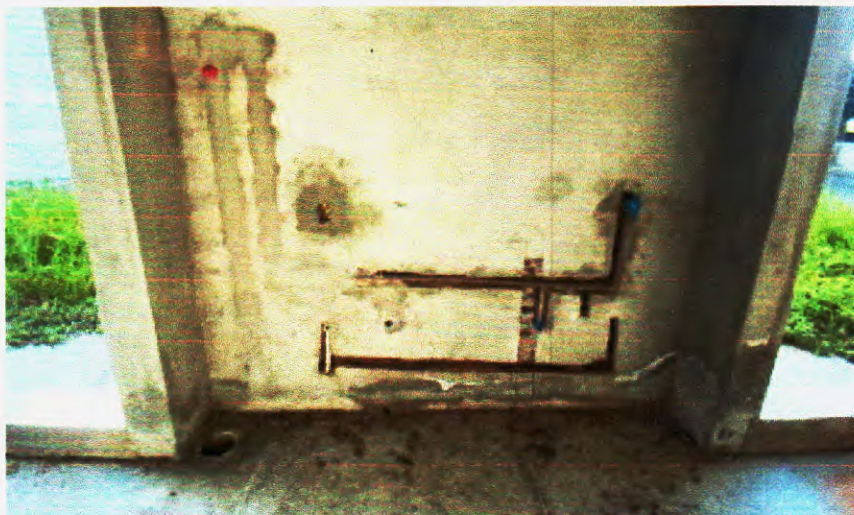
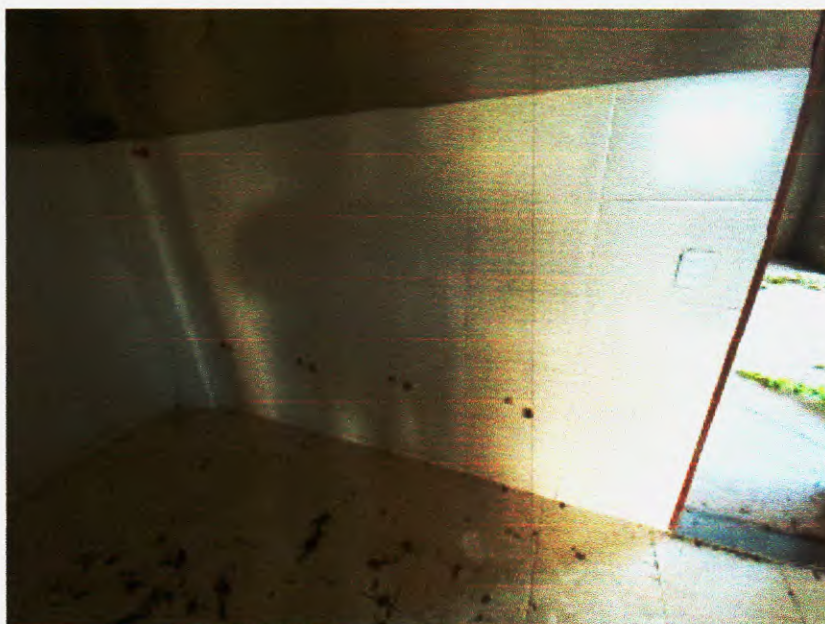
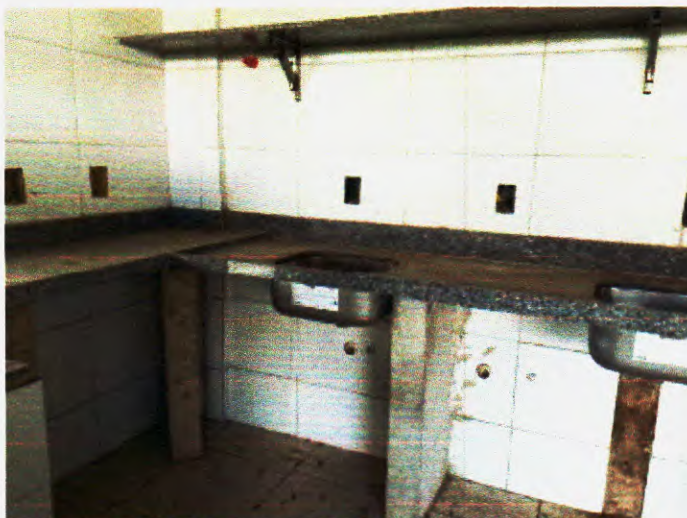
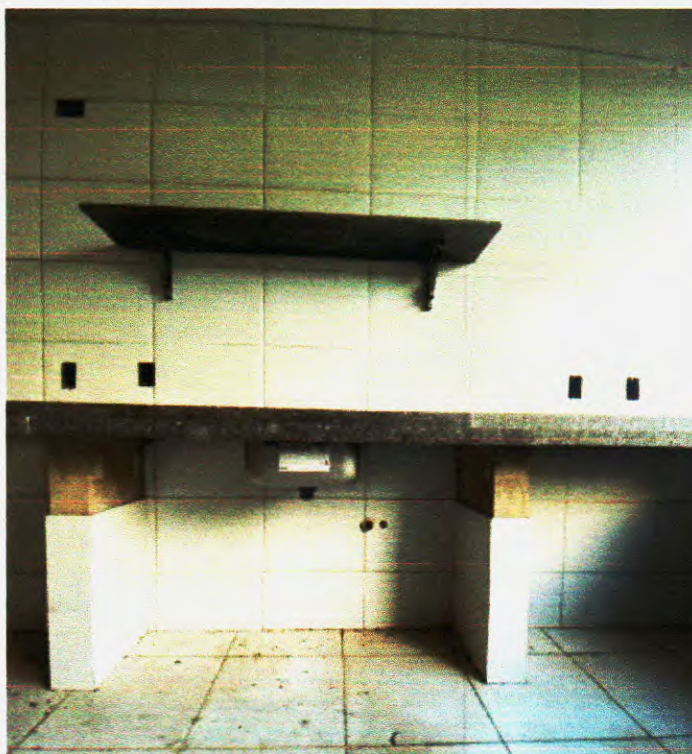
Verificamos que foi realizado algumas bancadas em granitos e o banco, os quais estão em estados bons de conservação, porém ainda falta execução de algumas bancadas (Figura 152 a 156)

Figura 152 – Falta de Bancada de granito – Fonte:Própria

Figura 153 – Falta de Bancada de granito – Fonte:Própria

Figura 154 – Falta de Bancada de granito – Fonte:Própria

Figura 155 –Bancada de granito executada – Fonte:Própria

Figura 156 –Bancada de granito executada – Fonte:Própria

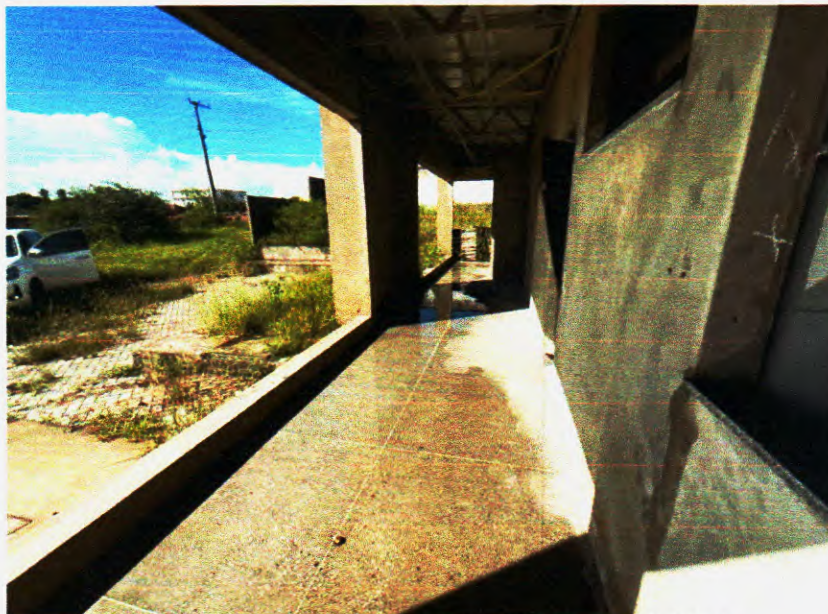
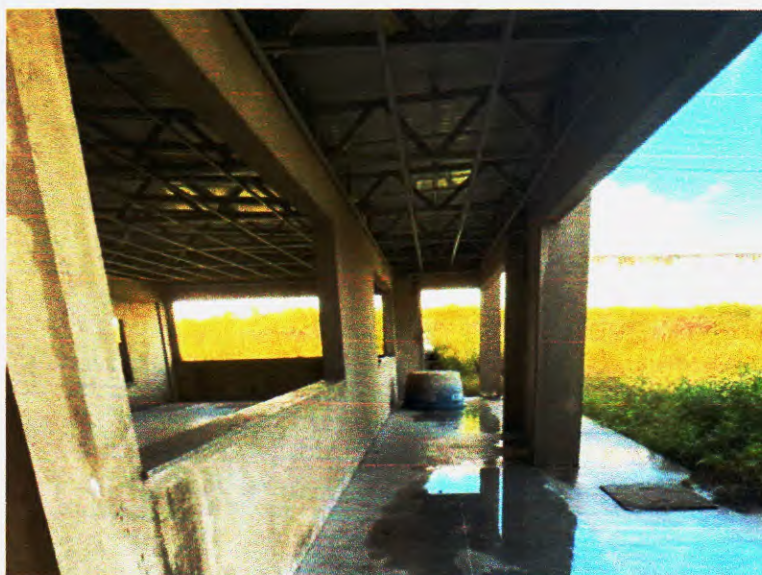
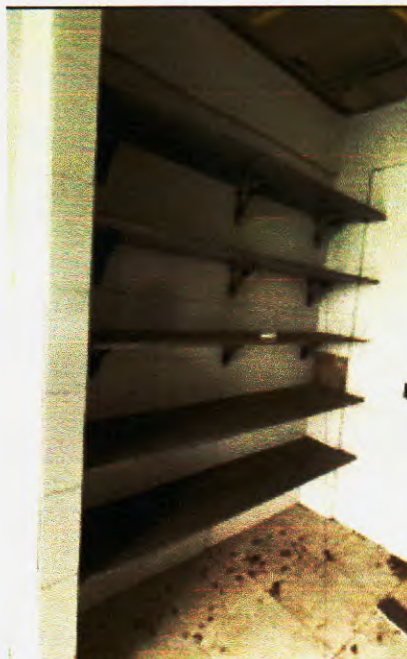
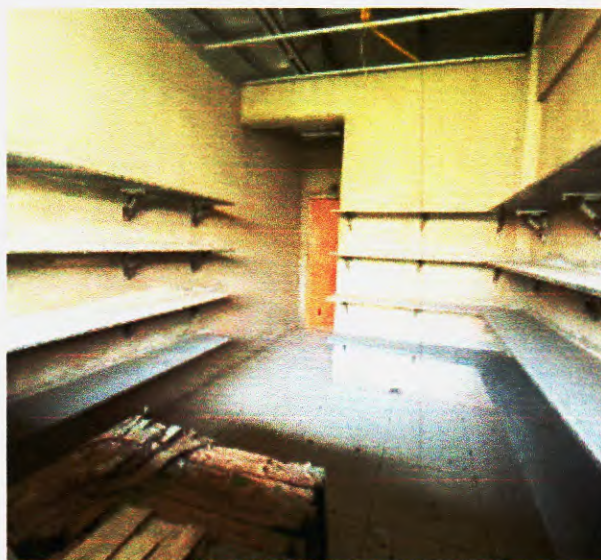
Verificamos que foi realizado algumas prateleiras em granitos que apresentam um bom estado de conservação, porém ainda falta execução de algumas prateleiras (Figura 157 e 160)

Figura 157 – Falta Prateleiras na Varanda de Serviço – Fonte:Própria;

Figura 158 – Falta prateleiras Varanda (Depósito Playground) – Fonte:Própria;

Figura 159 – Prateleiras executadas) – Fonte:Própria;

Figura 160 – Prateleiras executadas – Fonte:Própria;

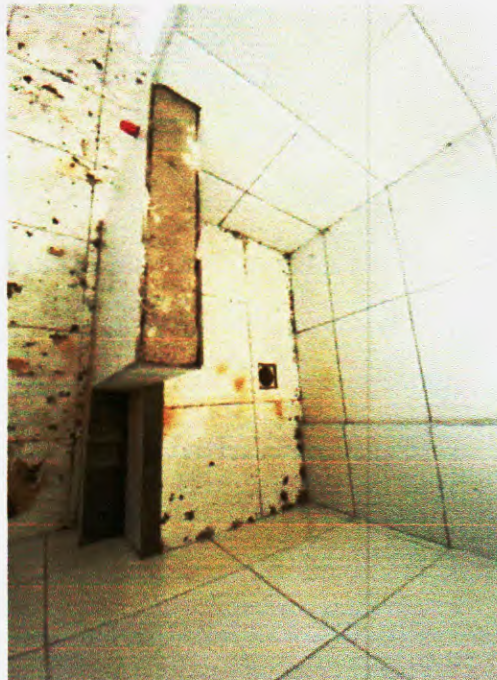
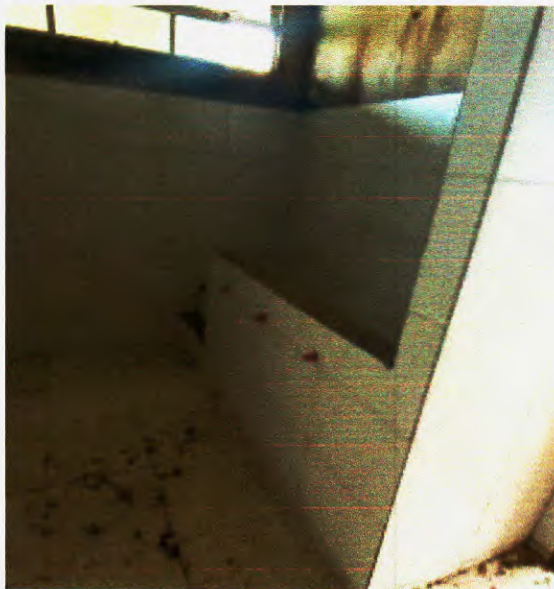
Figura 161 – Falta de peitoril em granito – Fonte:Própria;

Figura 162 – Falta de peitoril em granito – Fonte:Própria;
