**MEMORIAL DESCRITIVO E ESPECIFICAÇÕES**  
**RETOMADA DA CONTRUÇÃO DA CRECHE TIPO 01 NO**  
**BAIRRO SANTA ÚRSULA CONFORME REPACTUAÇÃO COM**  
**FNDE Nº7232 MUNICÍPIO PEDRA BRANCA - CE**

**VOLUME ÚNICO**  
**PROJETO BÁSICO EXECUTIVO**  
**ABRIL/2025**

A Prefeitura Municipal de Pedra Branca/CE, através do prestador de serviço Engenheiro Civil Heitor Vieira Limaverde, CREA: 55096-CE, procedeu a vistoria da obra mais adiante descrita e cujos resultados vão a seguir expostos no presente LAUDO TECNICO DE VISTORIA.

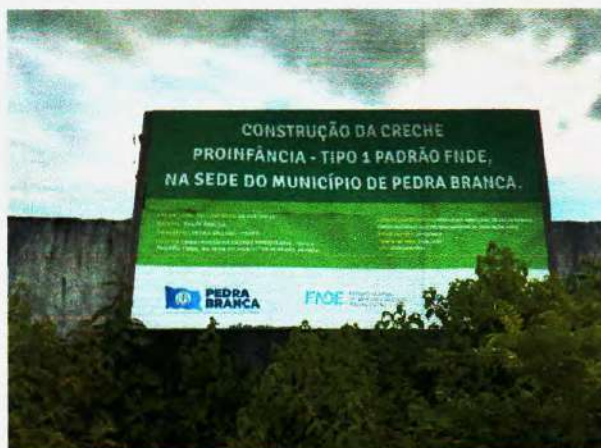
Figura 3 – Placa da Obra – Fonte: Própria;

A obra encontra-se paralisada, não sendo encontradas no local as instalações provisórias (barraco de obra). A placa de obra está instalada, porém deverá ser substituída na nova licitação. (Figura 3).

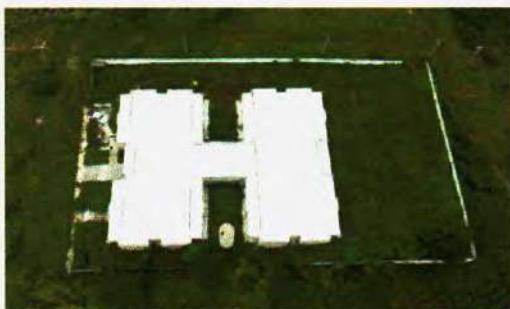
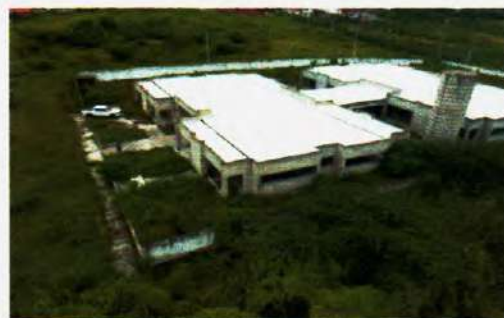
O terreno encontra-se com muita vegetação no entorno da obra (Figura 4, Figura 5), sendo necessário a realização da limpeza da vegetação conforme item 1.9 acrescido na planilha de repactuação. Ao retomar a obra será necessário realizar as Instalações provisórias de energia elétrica, de água e esgoto.

Figura 4 – Imagem aérea – Fonte: Própria;

Figura 5 – Imagem aérea – Fonte: Própria;

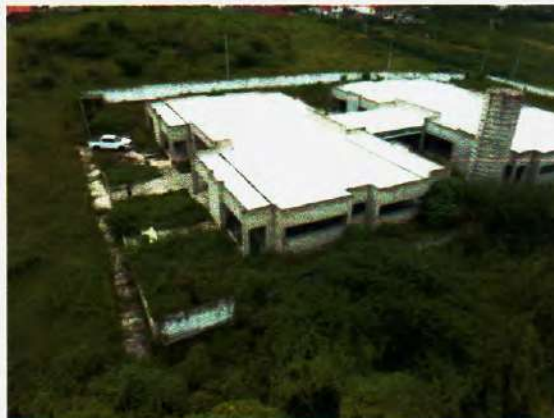
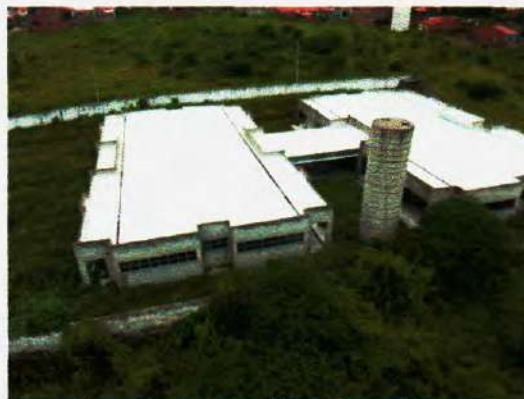
Com a presença da vegetação existente não foi possível verificar o nivelamento do terreno existente. Porém é possível verificar devido ao estágio da obra que não existe mais serviços relacionados e escavações e aterros para a edificação e castelo D'água. (Figura 6 e 7).

Figura 6 – Imagem aérea – Fonte:Própria;

Figura 7 – Imagem aérea – Fonte:Própria;

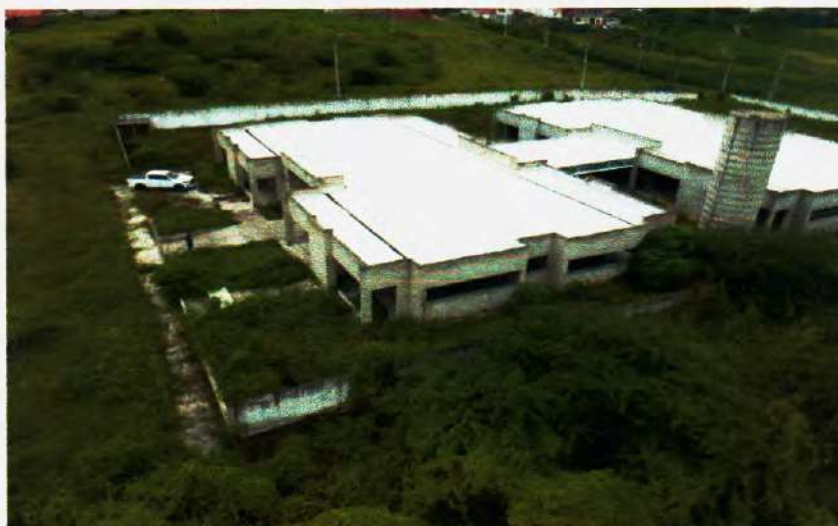
Devemos ressaltar que a fundação do castelo também está executada e a mesma encontra-se estável e em boas condições. (Figuras 8 a 14)

Figura 8 – Vista aérea da edificação – Fonte:Própria;

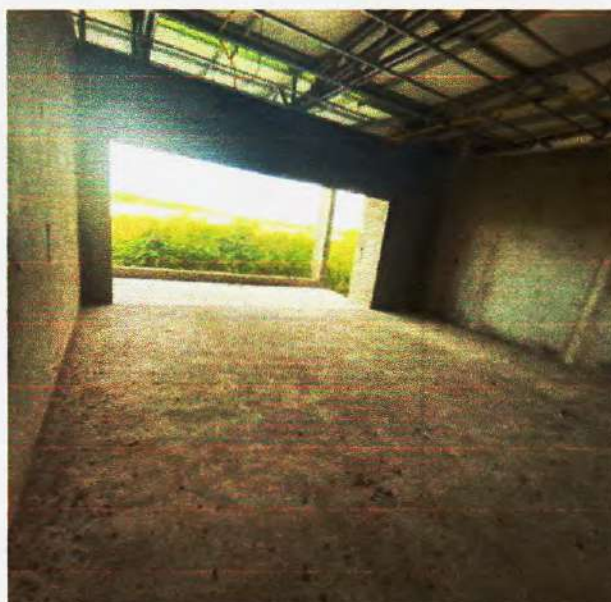
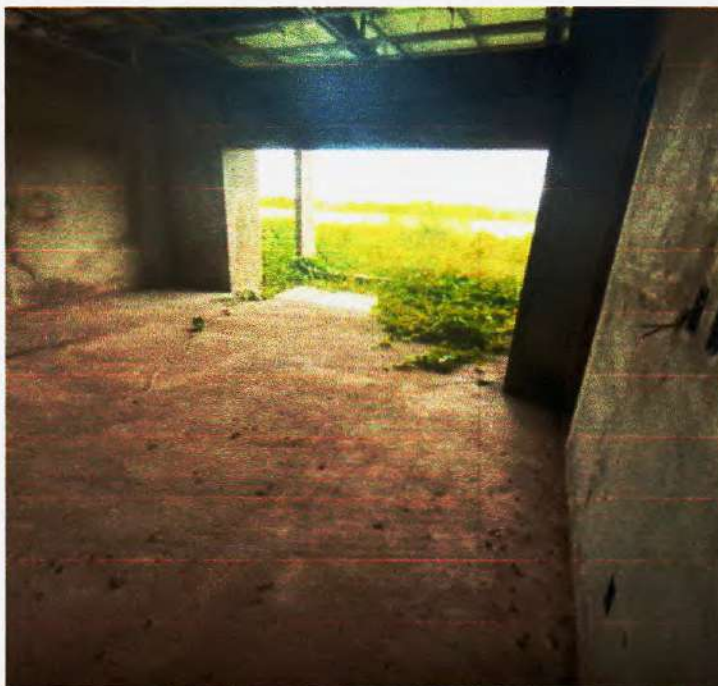
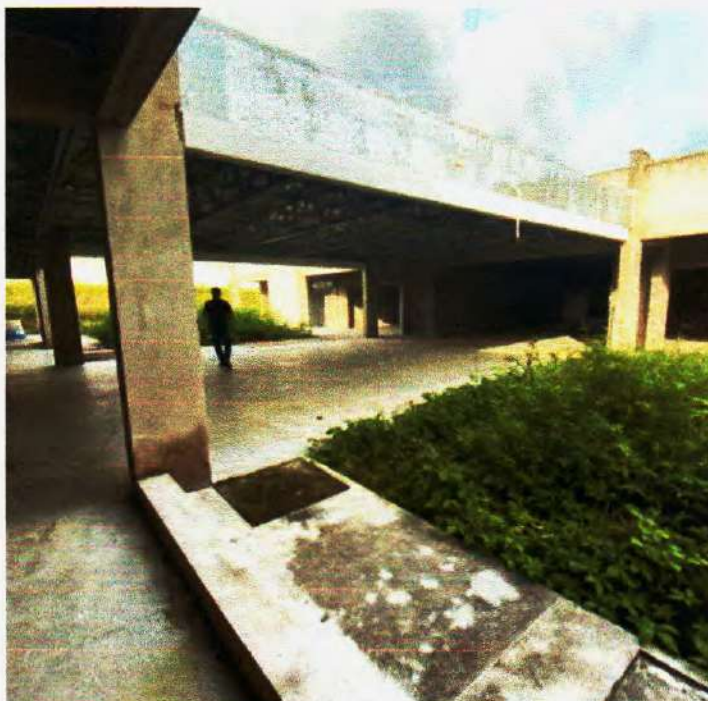
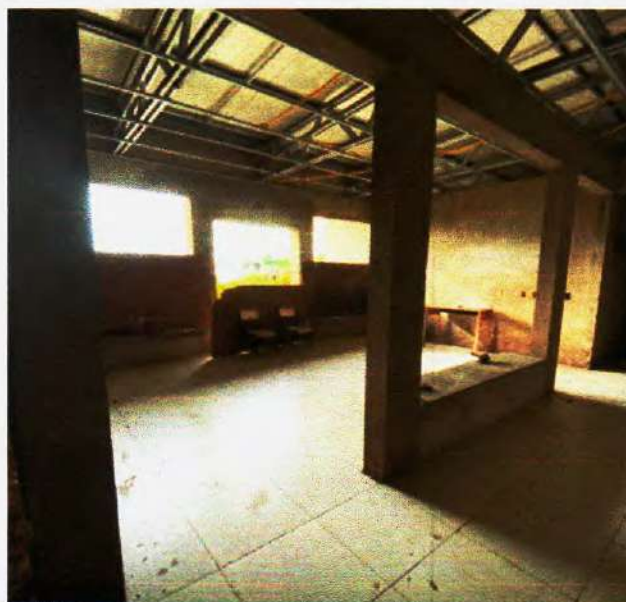
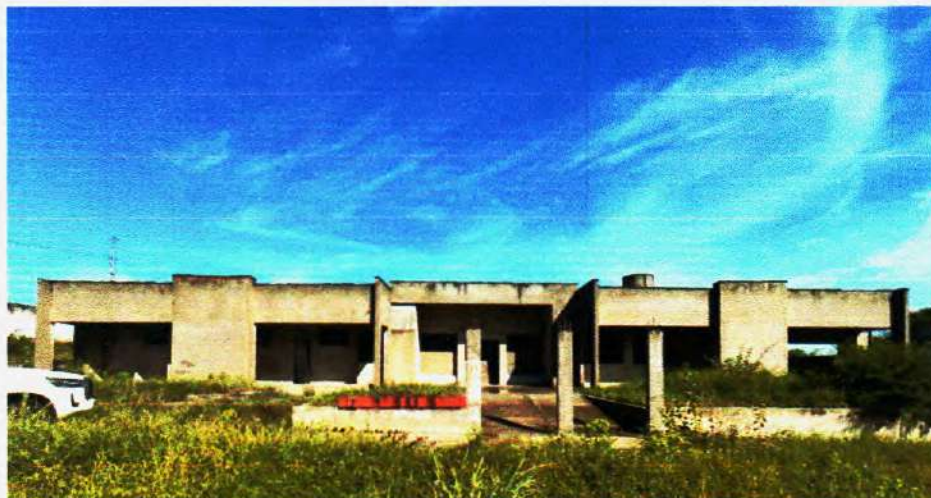
Figura 9 – Pilares, vigas e paredes em bom estado de conservação – Fonte:Própria;

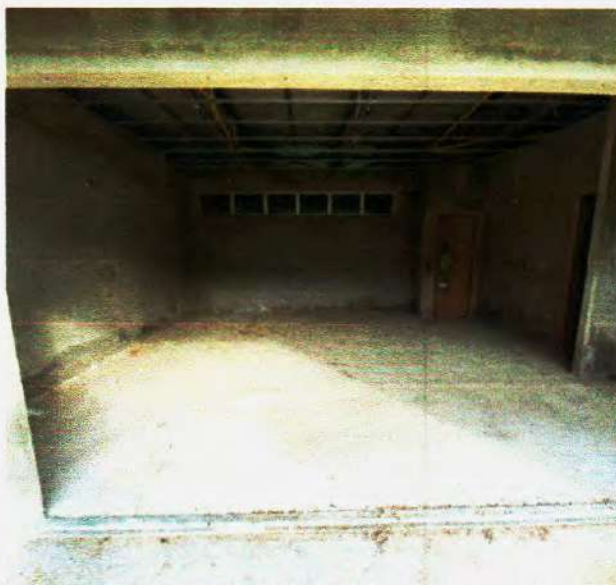
Figura 11 – Pilares, vigas e paredes em bom estado de conservação – Fonte: Própria;

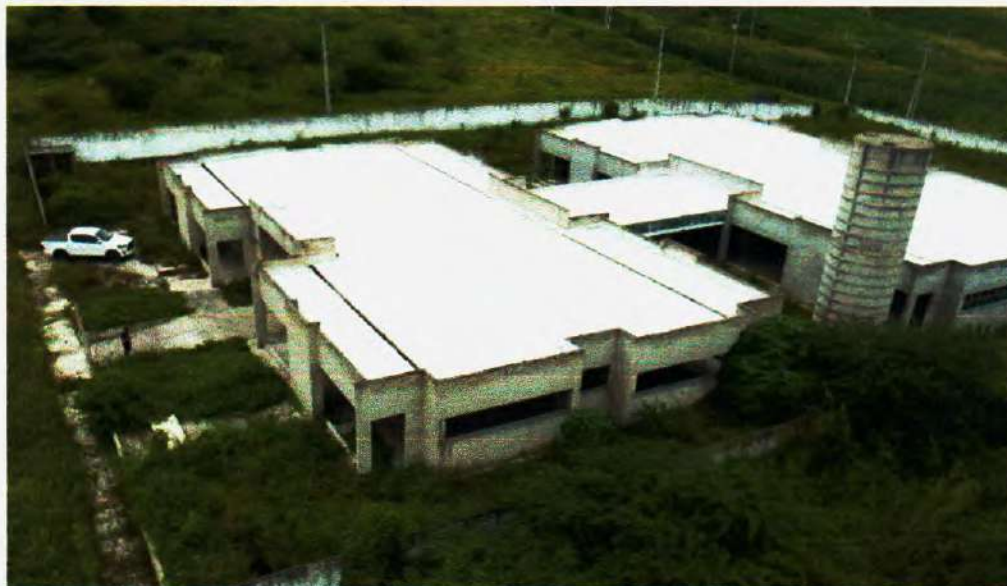
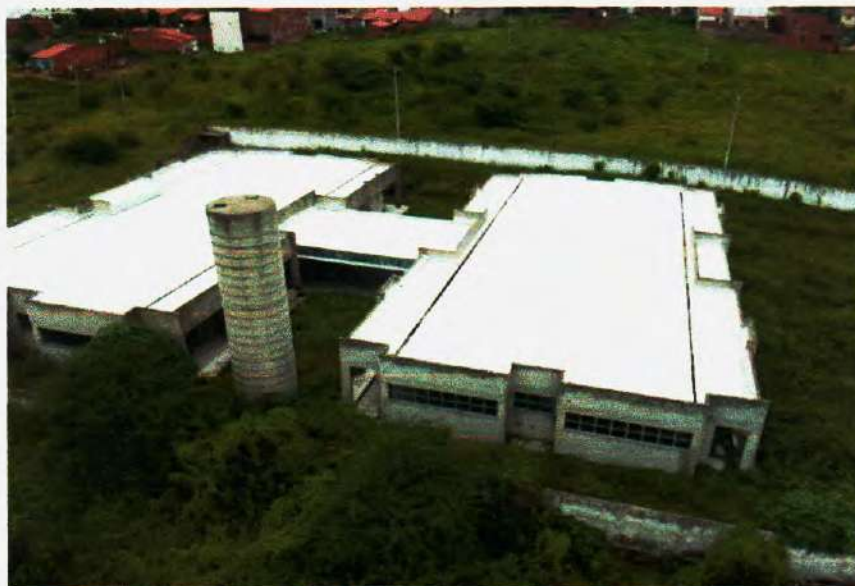
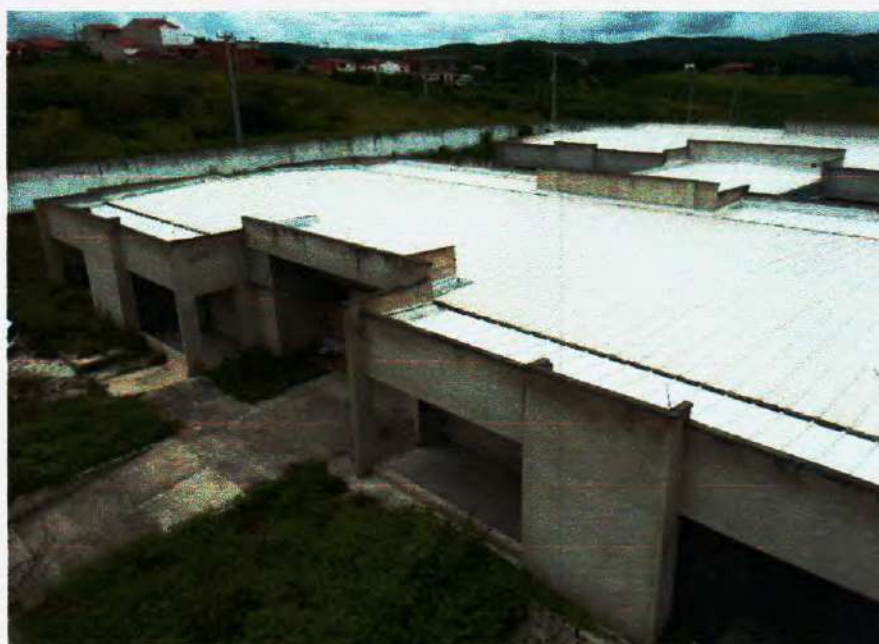
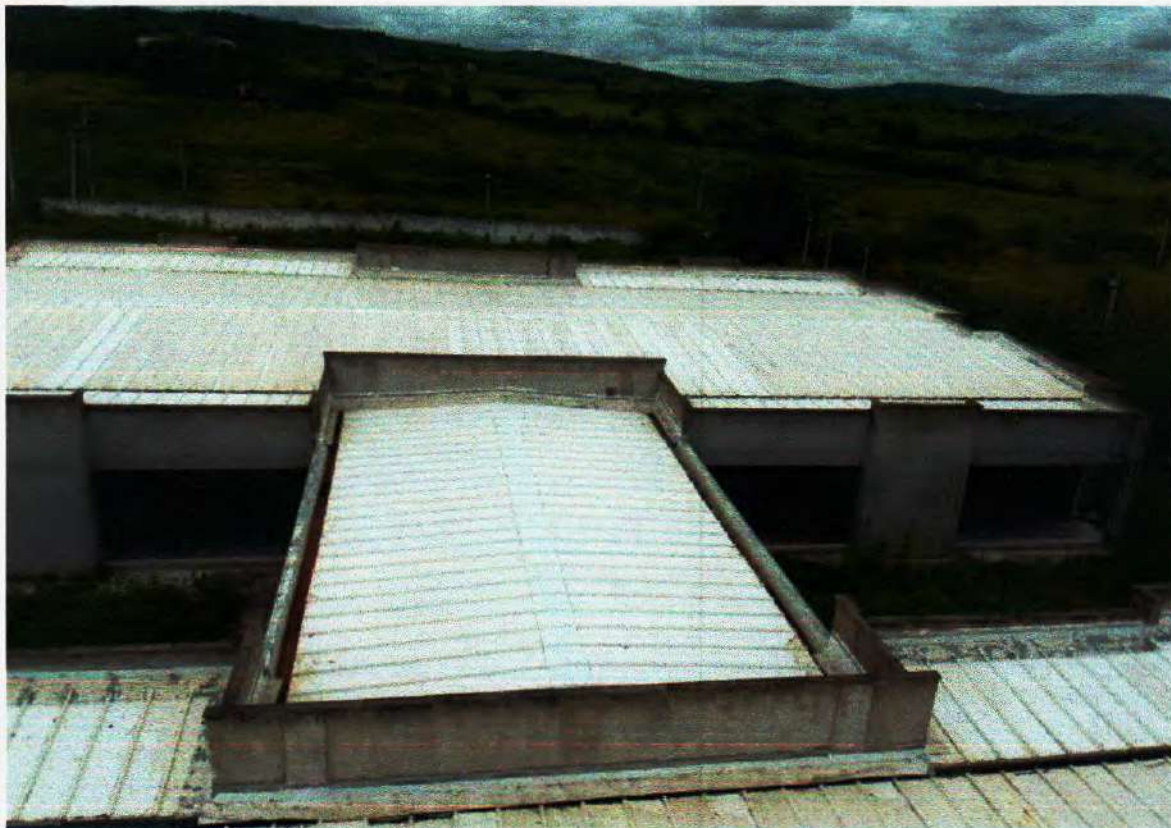
As estruturas de concreto foram executadas na obra e se encontram em bom estado. Não foram encontradas deformidades e manifestações patológicas que indiquem necessidade de recuperação nestes itens. Consideramos que o serviço já executado está em funcionamento sem prejuízos a sua funcionalidade. (Figuras 15 a 24)

Figura 15 – Vista aérea edificação (estrutura sem deformações) – Fonte: Própria;

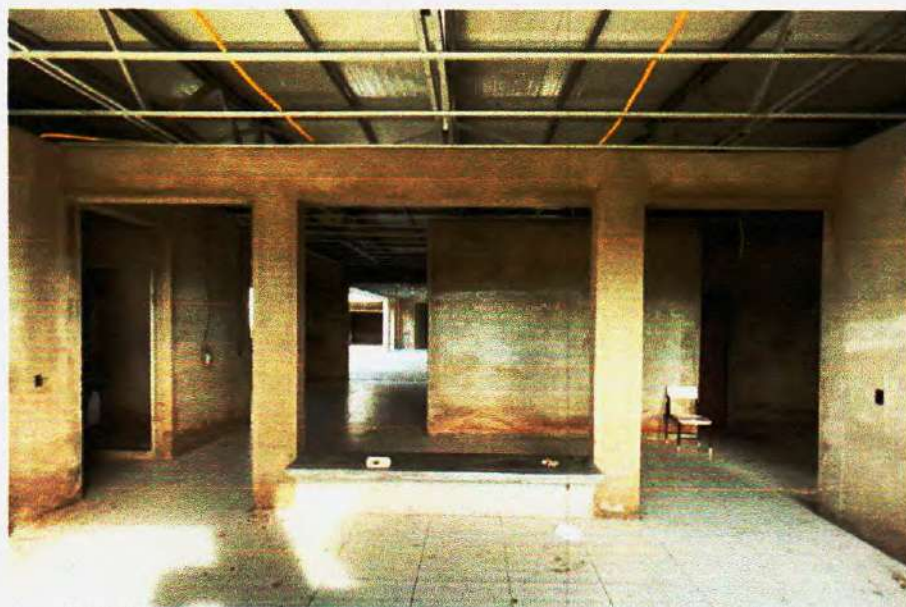
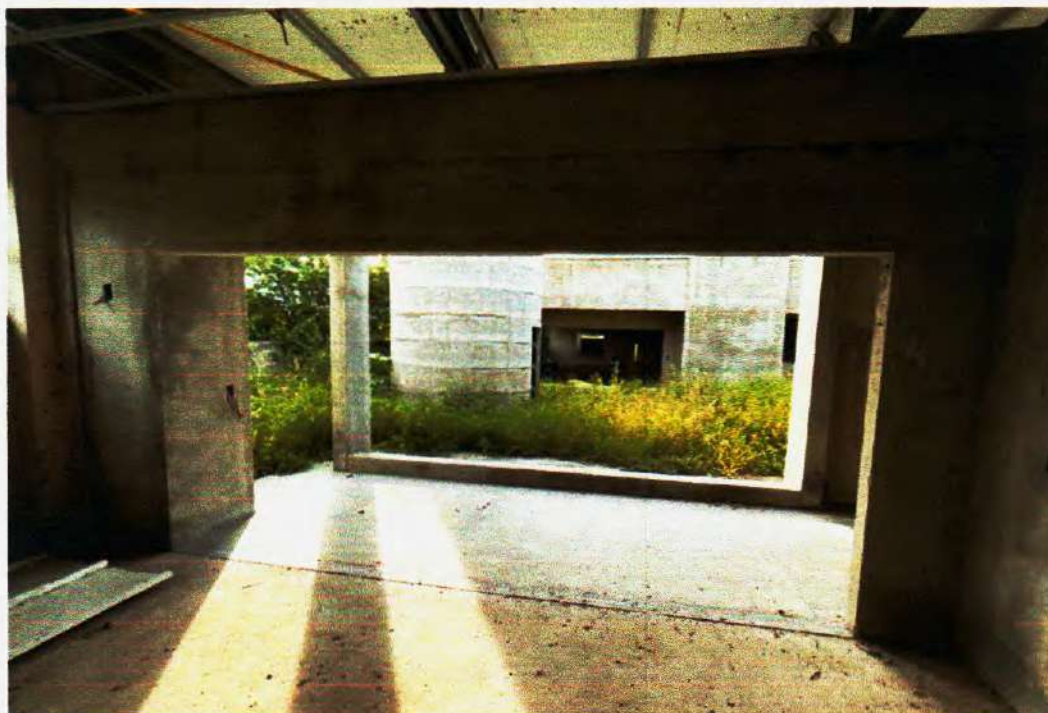
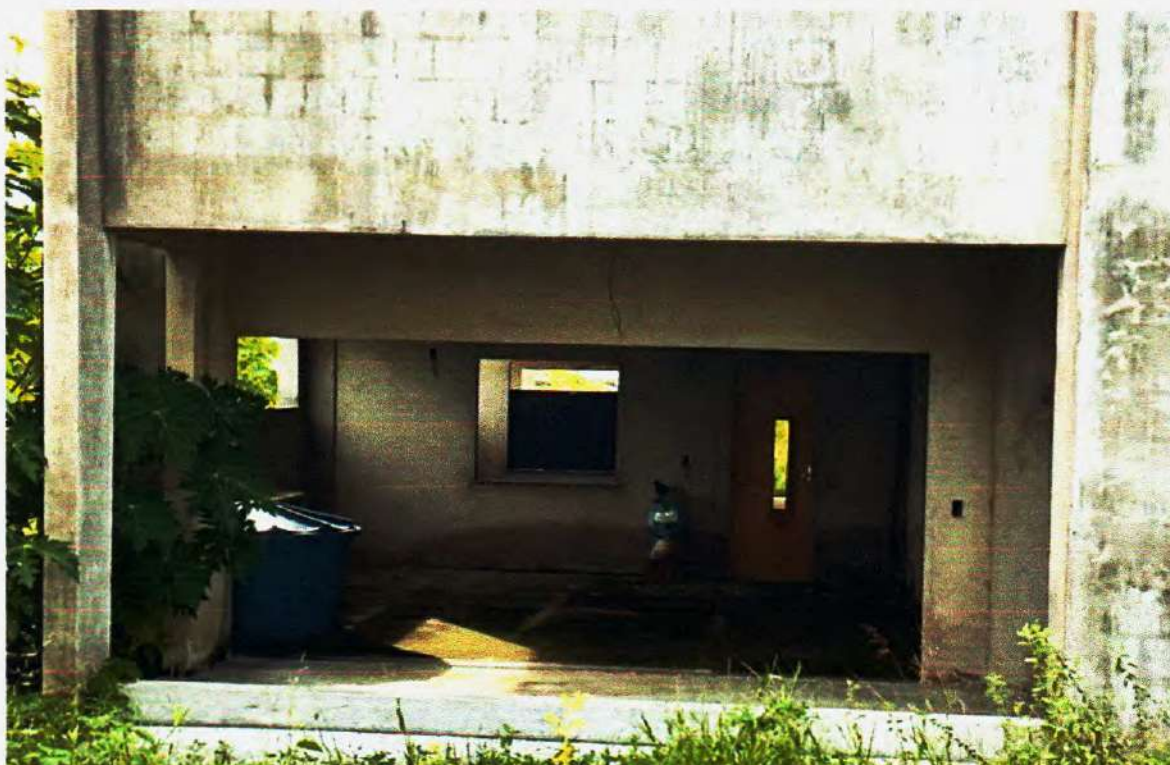
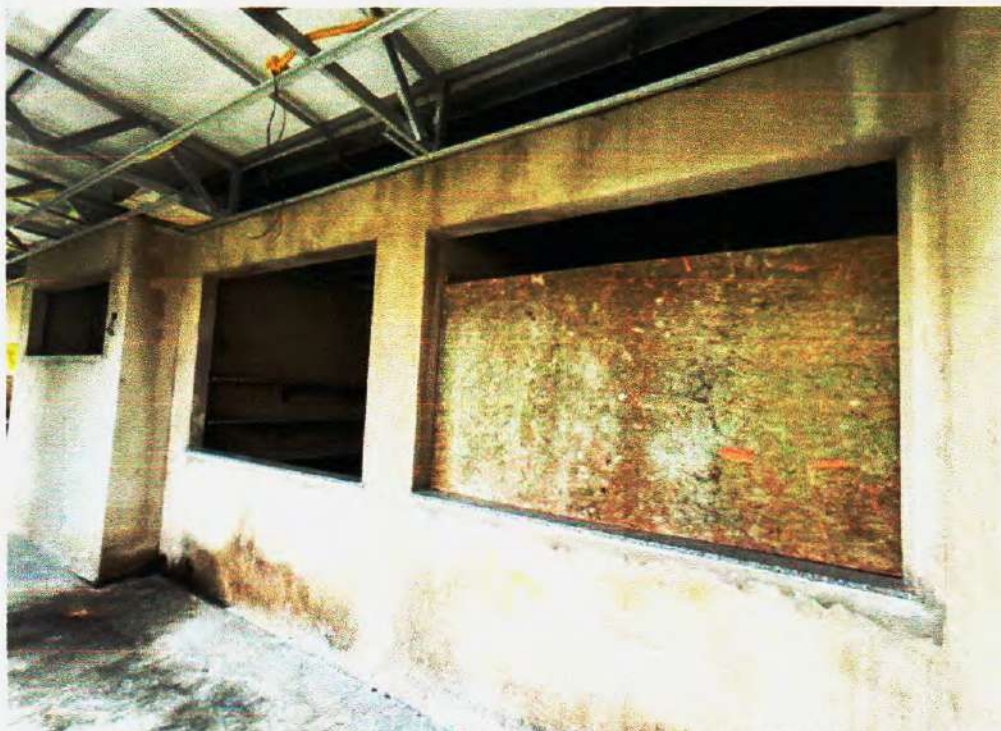
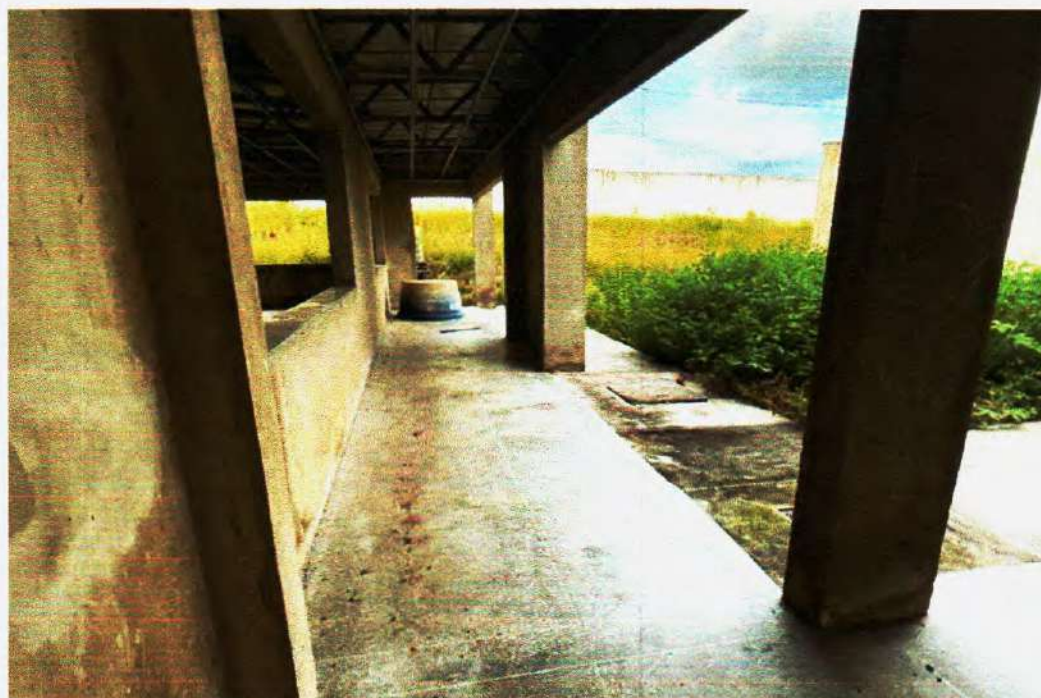
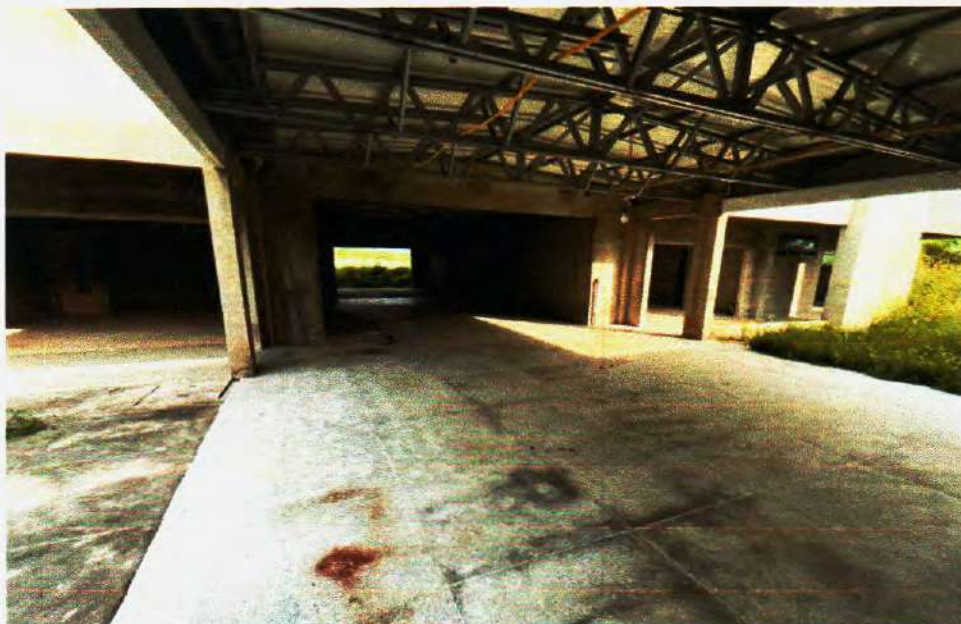
Figura 19 – Pilares, vigas e paredes em bom estado de conservação – Fonte: Própria;

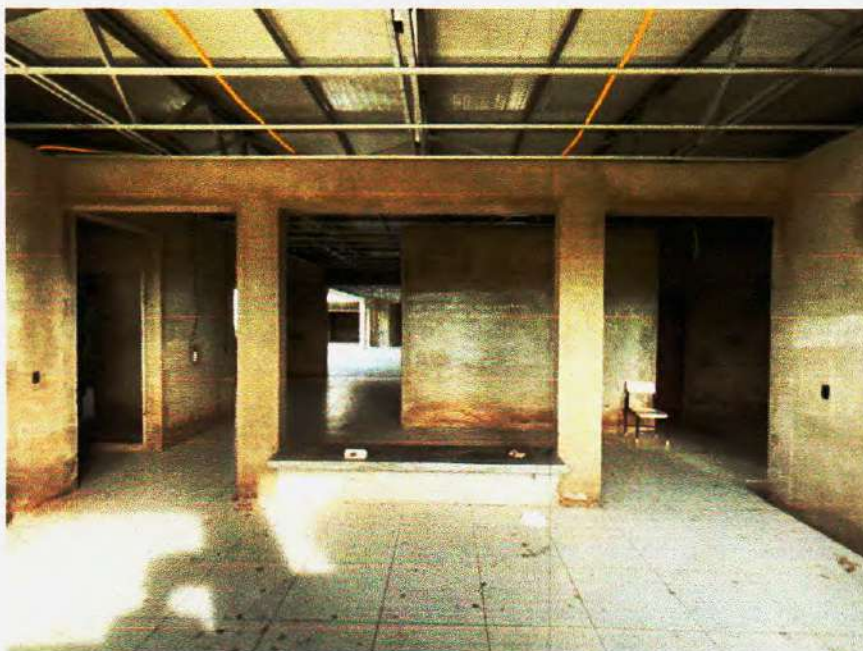
Figura 25 – Não execução dos elementos vazados – Fonte: Própria;

Necessário a construção dos elementos vazados no Hall de Entrada, onde atenderá a inconformidade N° 577701 (Figura 25). O vão para p painel de cobogós encontra-se com medidas conforme projeto.

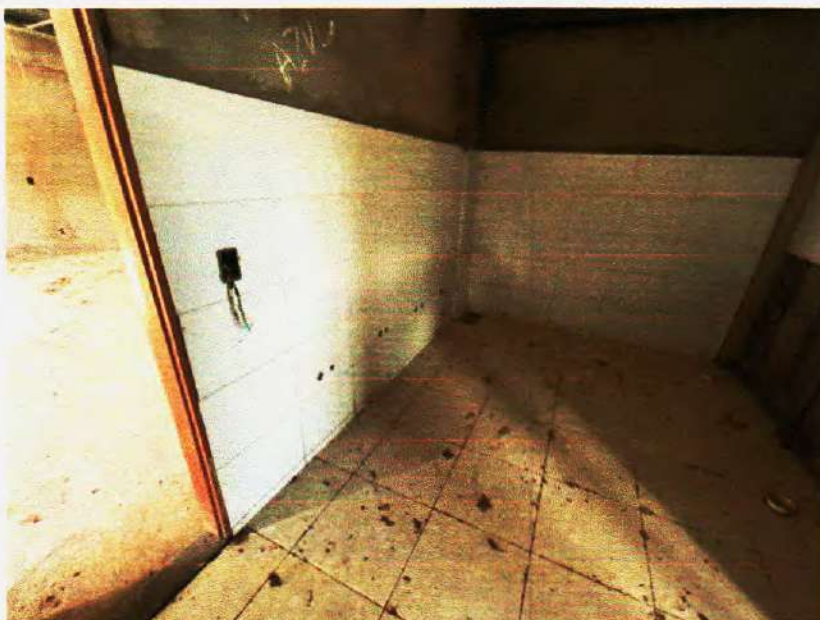
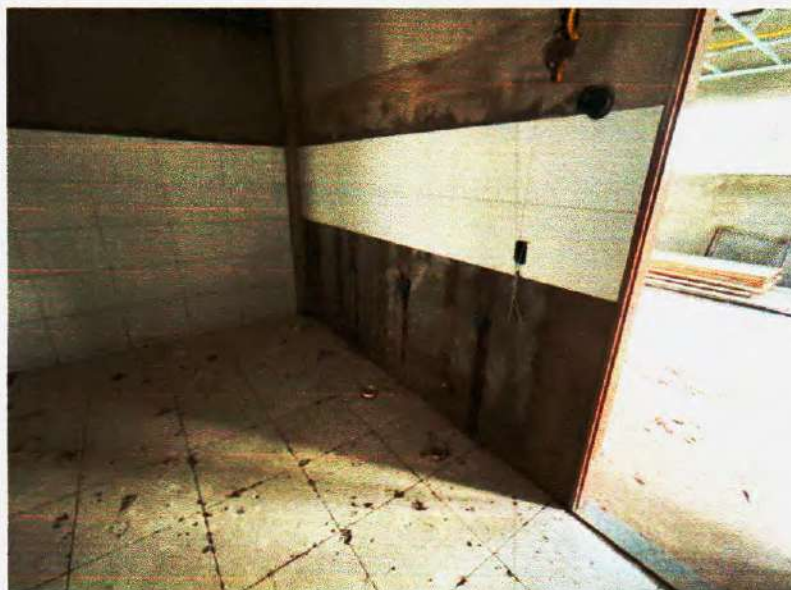
Figura 26 – Falta de Divisórias de granito nos banheiros – Fonte: Própria

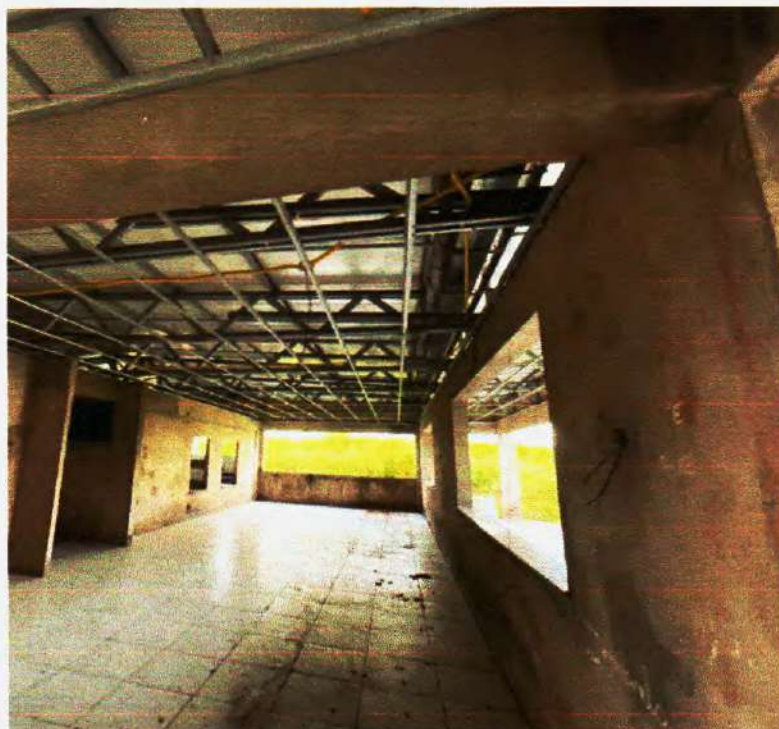
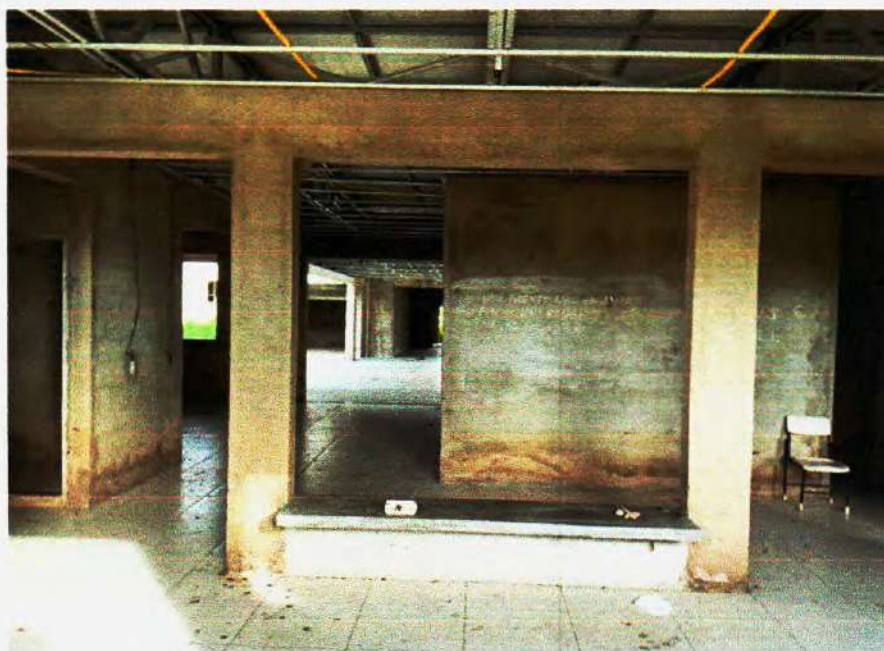
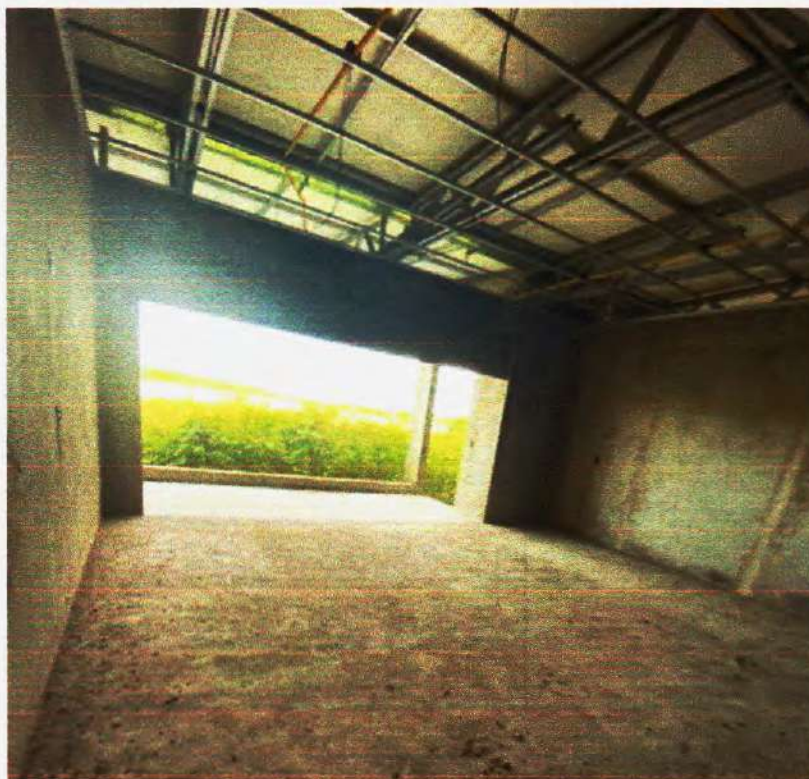
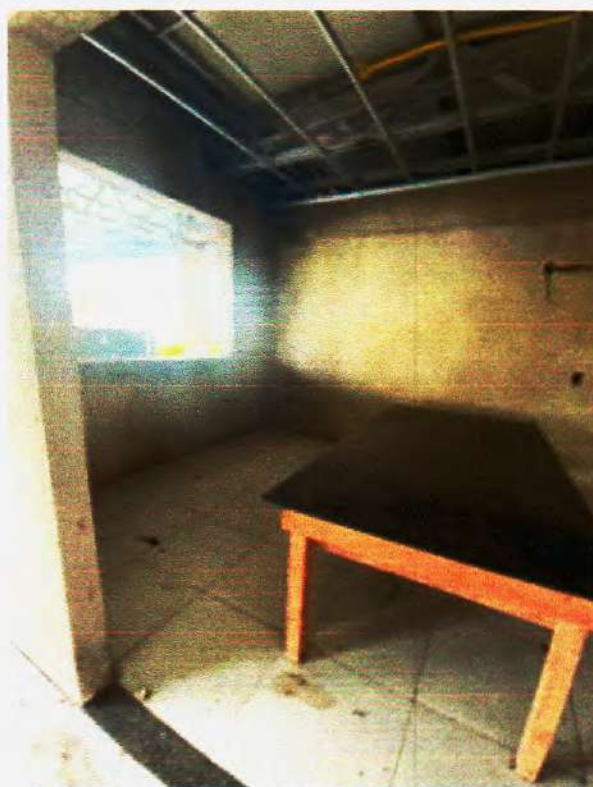
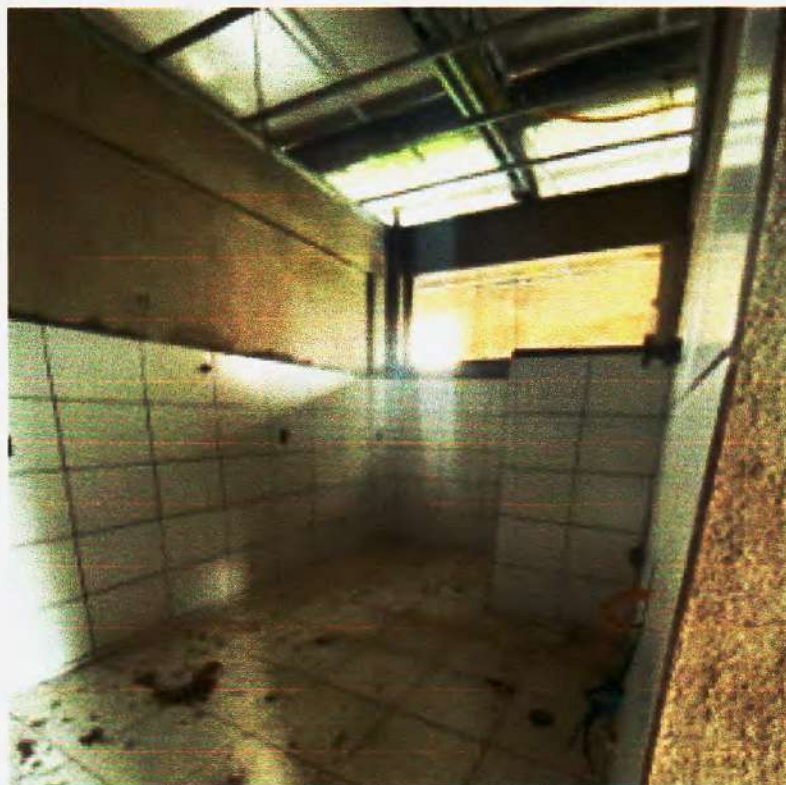
Figura 28 – Alvenarias em boas condições – Fonte: Própria

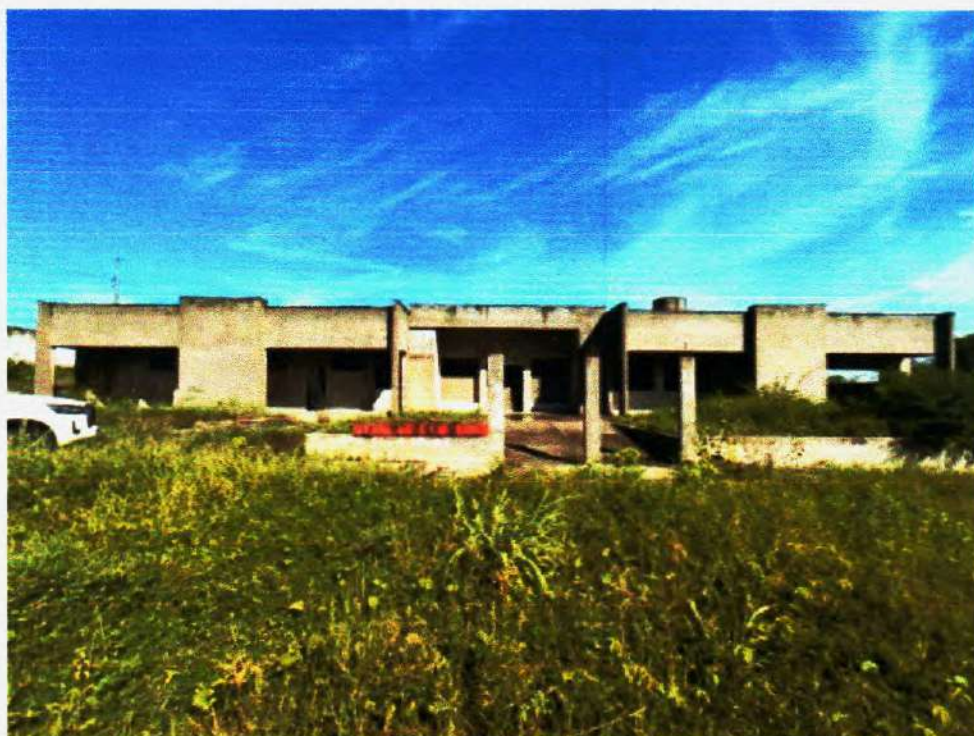
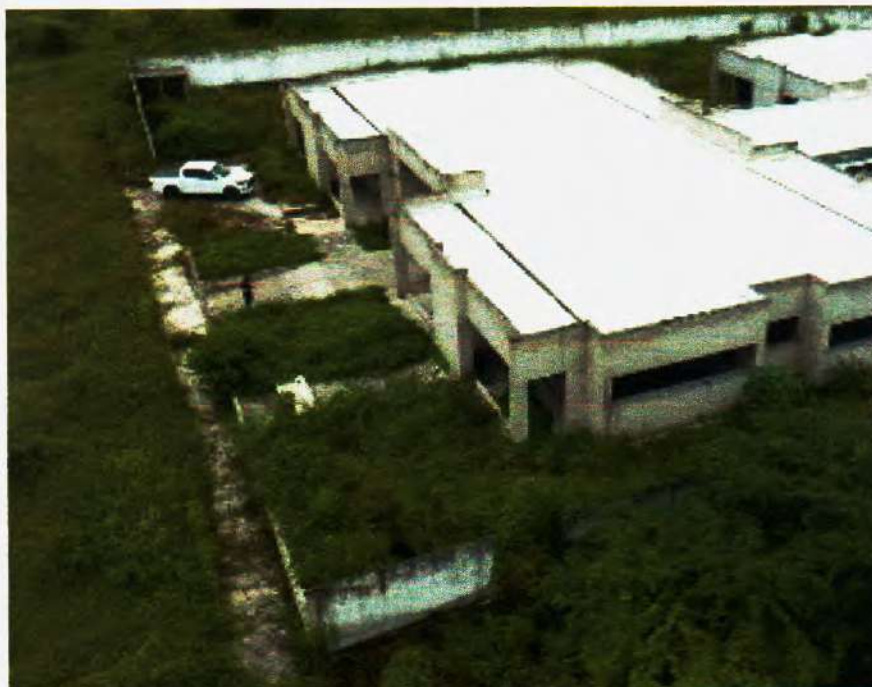
Figura 35 – Construção de Alvenarias Mureta – Fonte: Própria;

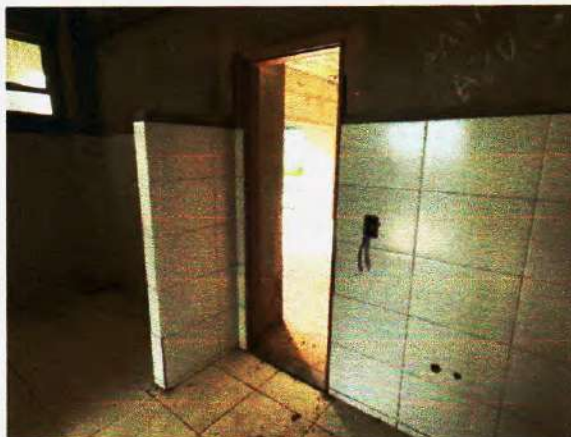
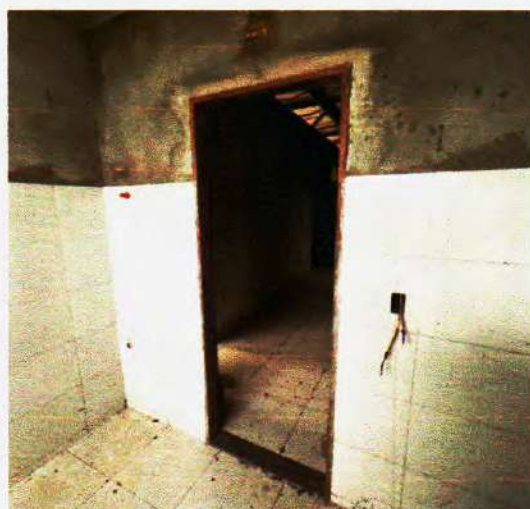
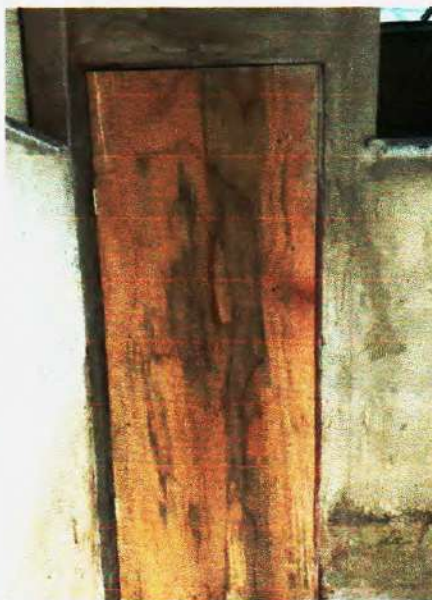
Verificamos que existe a instalação somente de alguns requadros, mas sem as portas e onde temos portas instaladas temos um material de má qualidade, algumas sem o vidro, sem o batedor inferior, folha empenada sem fechar corretamente, fechaduras emperradas. Sendo assim, as portas instaladas devem ser consideradas grau de risco MÍNIMO, tendo sua troca em tempo de médio prazo. (Figura 37 a 41).

Figura37 – Ausência de Portas– Fonte:Própria;

Figura39 – Ausência de Portas– Fonte:Própria

Figura40 – Portas de madeira de má qualidade– Fonte:Própria

Visto que as portas não estão em boas condições, elas serão substituídas por novas, e para isso foi acrescentado o item 6.1.8 na planilha de repactuação referente a retirada das portas (PM1–05und / PM2–04 und / PM3–03 und / PM4–06und / PM5–06und

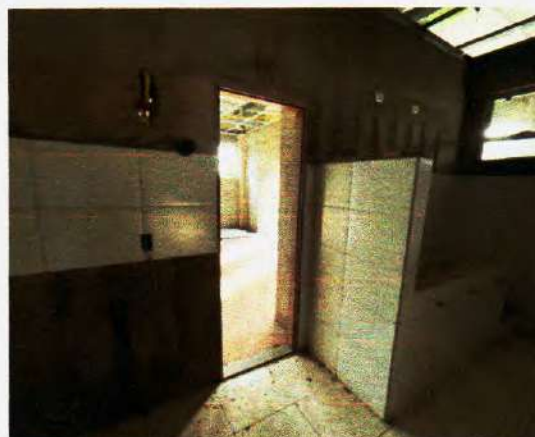
Figura 38 – Ausência de Portas– Fonte:Própria;

Quanto ao apontado nas inconformidades N° 577703 e 577688, as espessuras das muretas das áreas elevadas, serão alargadas para atingir a espessura correta na retomada da obra. (Figura 38)

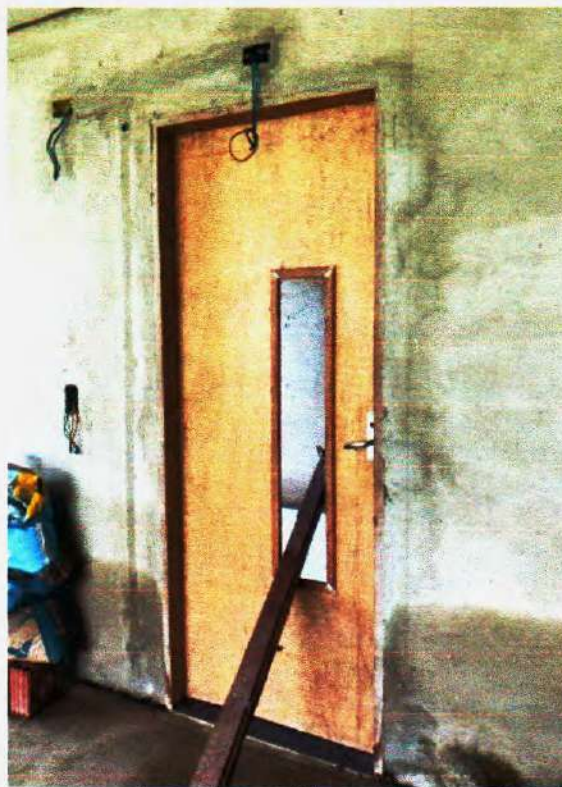
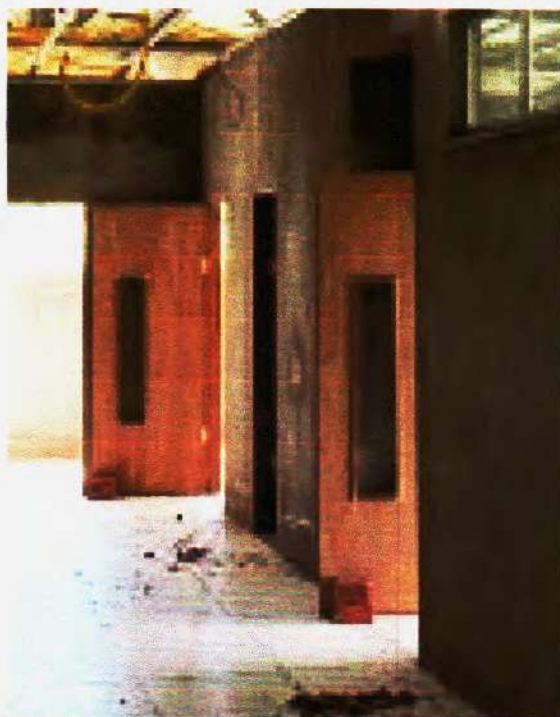
Figura39 – Portas de madeira sem vidro e sem batedor– Fonte:Própria

Figura39 – Portas de madeira sem vidro, sem batedor e sem fechadura– Fonte:Própria

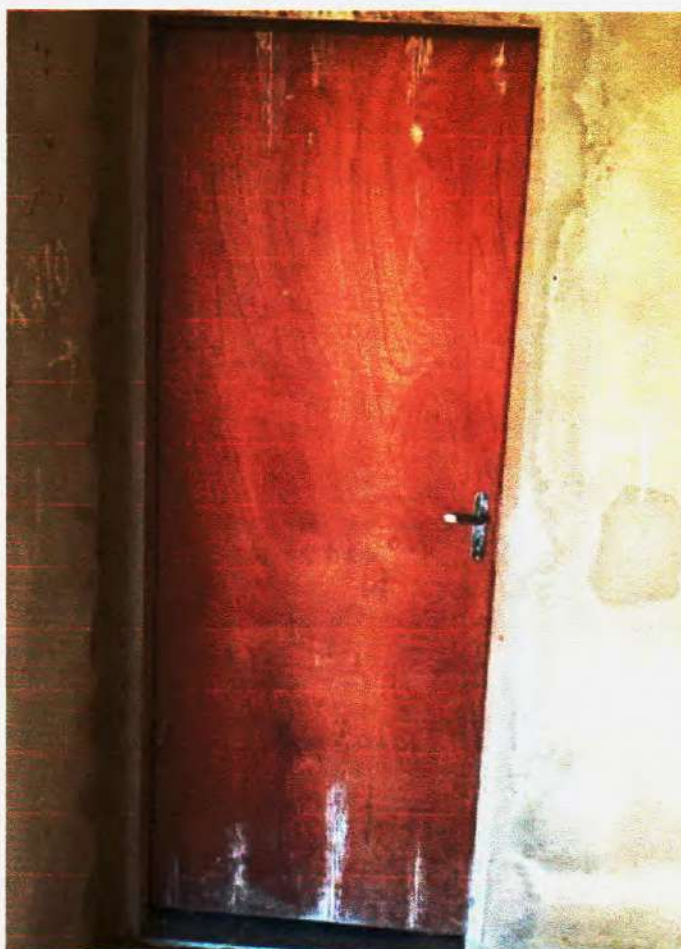
Figura41 – Portas de madeira de má qualidade– Fonte:Própria

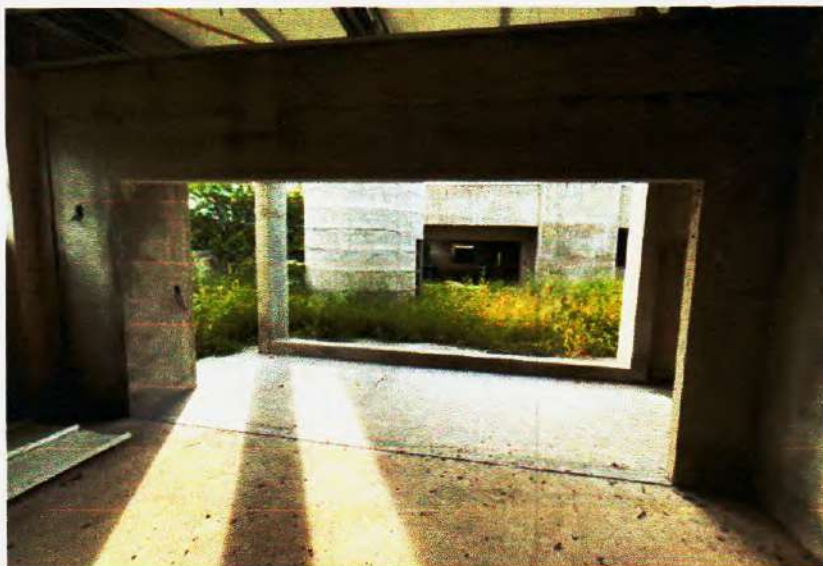
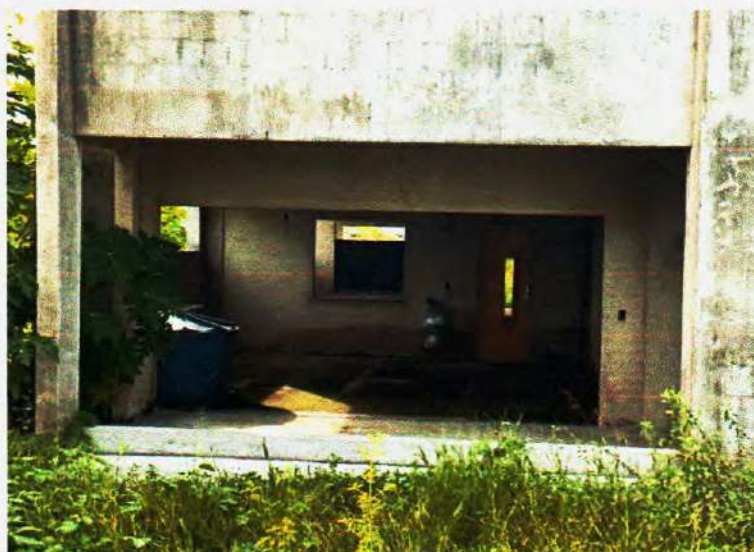
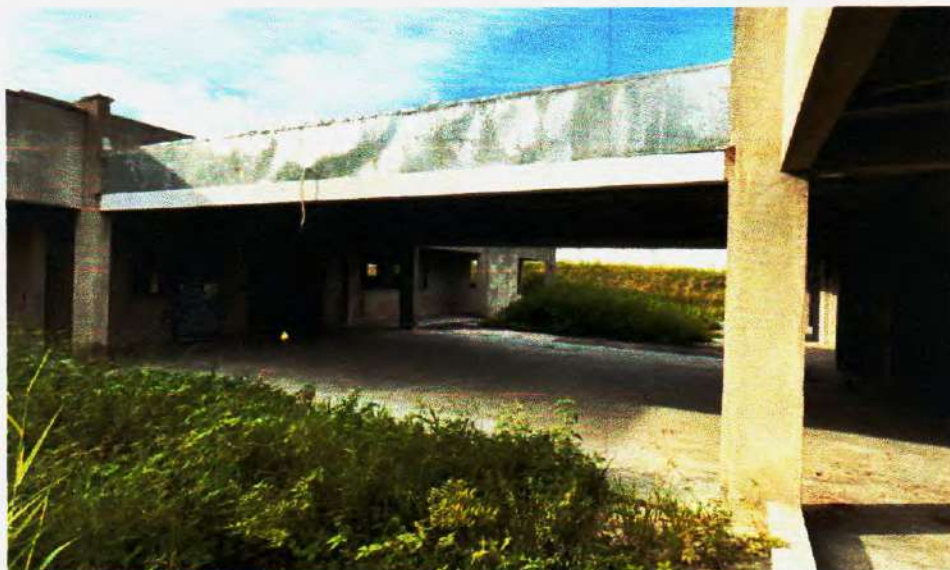
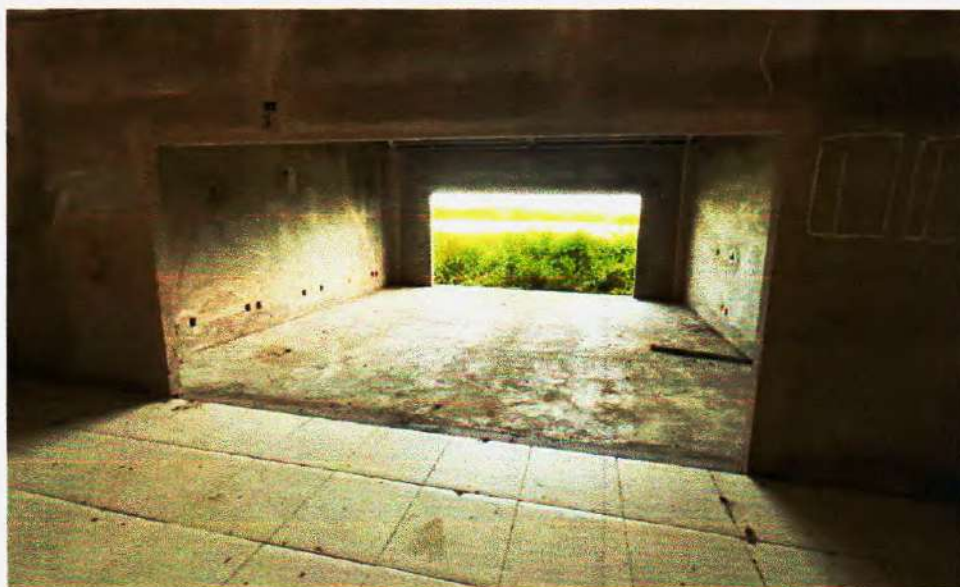
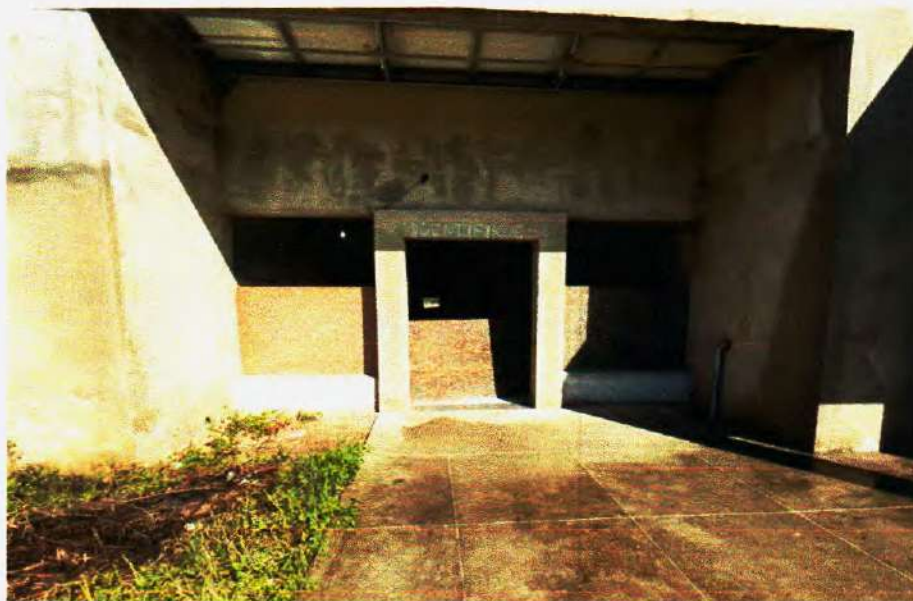
Figura 42 – Ausência de Portas de alumínio de vidro– Fonte:Própria;

Ainda se faz necessário a execução das Portas de Alumínio e Vidro de toda a obra (Figuras 42 a 45). Também falta execução da porta de vidro da entrada (Figura 46)
