**MEMORIAL DESCRITIVO E ESPECIFICAÇÕES**  
**RETOMADA DA CONTRUÇÃO DA CRECHE TIPO 01 NO**  
**BAIRRO SANTA ÚRSULA CONFORME REPACTUAÇÃO COM**  
**FNDE Nº7232 MUNICÍPIO PEDRA BRANCA - CE**

**VOLUME ÚNICO**  
**PROJETO BÁSICO EXECUTIVO**  
**ABRIL/2025**

A Prefeitura Municipal de Pedra Branca/CE, através do prestador de serviço Engenheiro Civil Heitor Vieira Limaverde, CREA: 55096-CE, procedeu a vistoria da obra mais adiante descrita e cujos resultados vão a seguir expostos no presente LAUDO TECNICO DE VISTORIA.

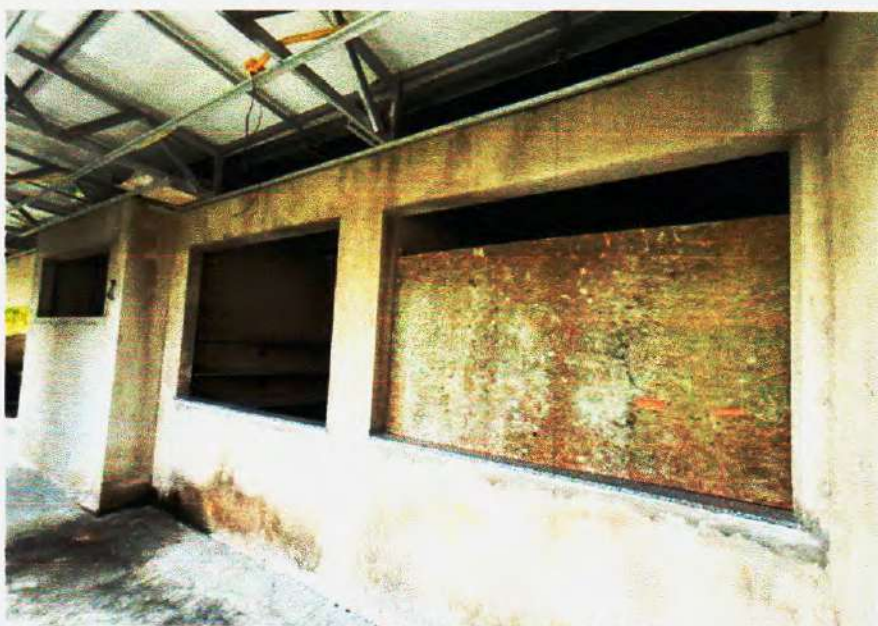
Figura 47 – Ausência de janelas– Fonte:Própria;

As janelas de alumínio e vidro foram iniciadas na obra, entretanto, na retomada da obra elas devem ser finalizadas. Essas esquadrias executadas até o momento encontram-se em boas condições. (Figuras 47 a 54).

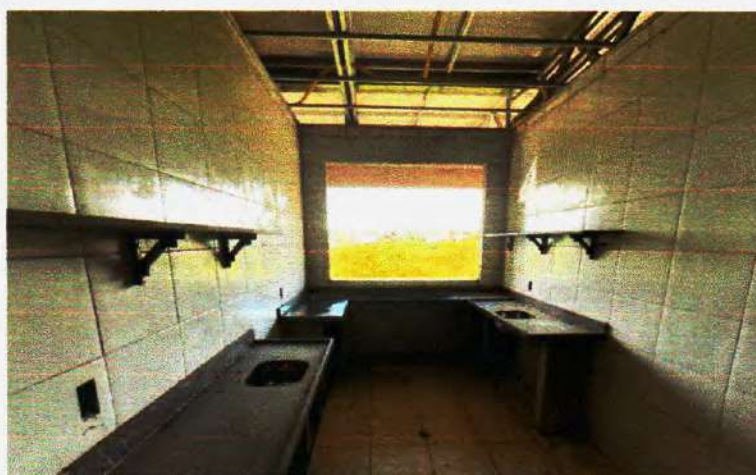
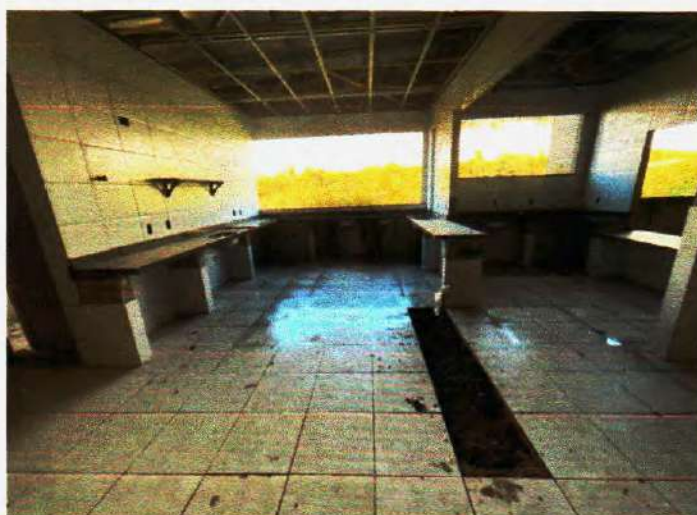
Figura 49 – Ausência de janelas– Fonte:Própria;

Figura 50 – Ausência de janelas– Fonte:Própria;

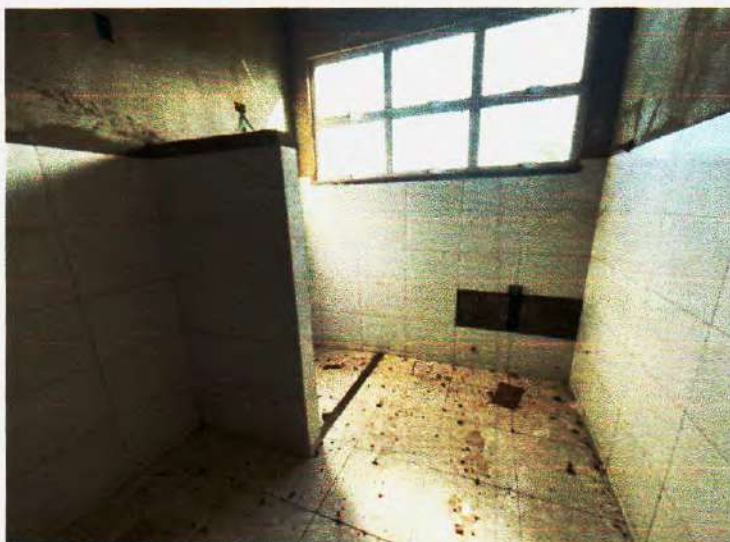
Figura 51 – Janelas Executadas– Fonte:Própria;

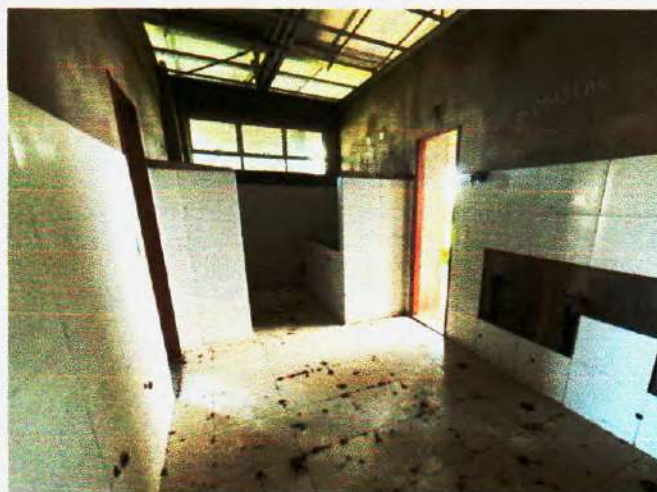
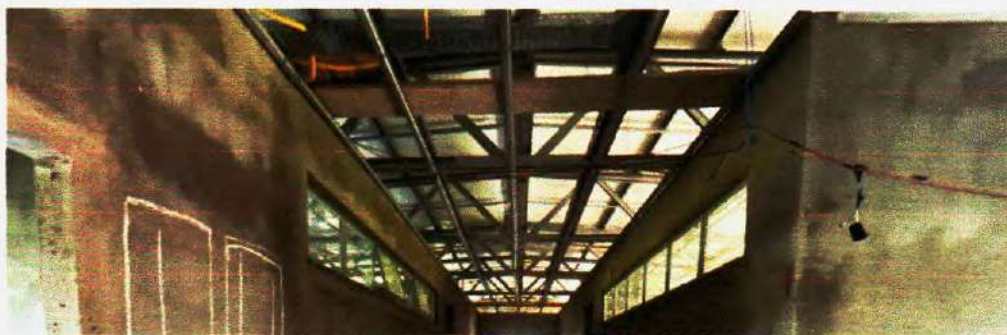
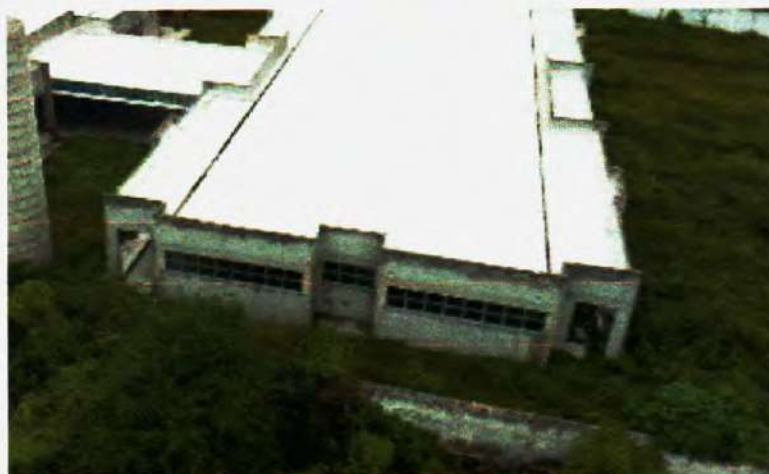
Figura 52 – Janelas Executadas– Fonte:Própria;

Figura 53 – Janelas Executadas– Fonte:Própria

Figura 54 – Janelas Executadas– Fonte:Própria

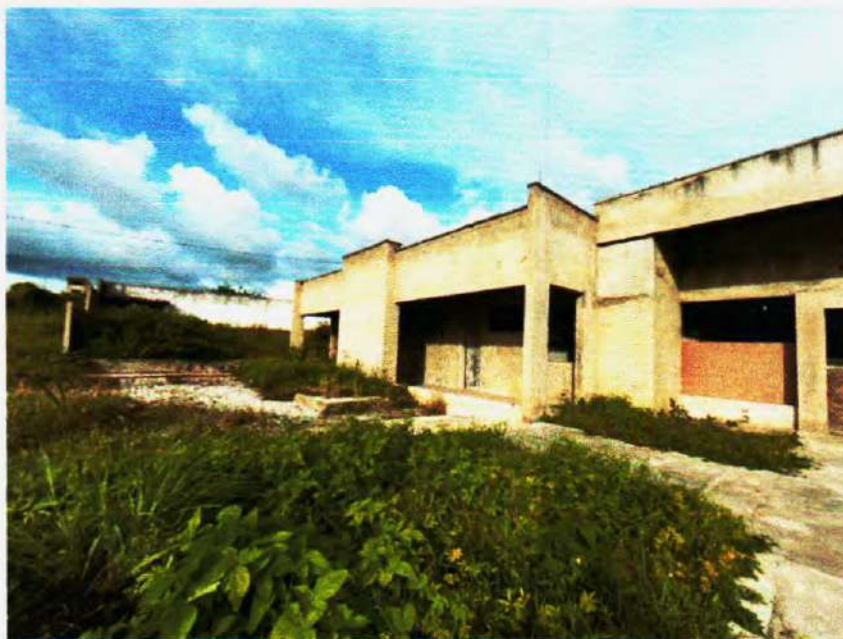
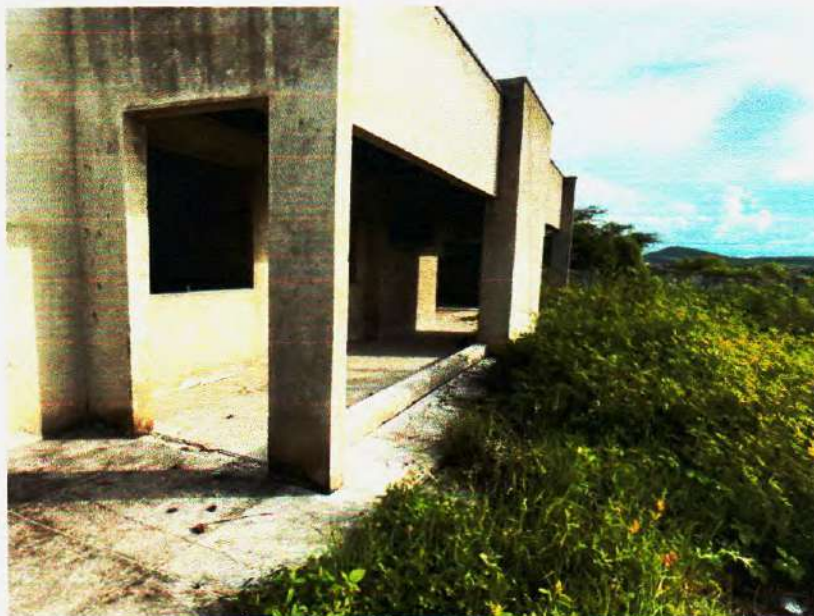
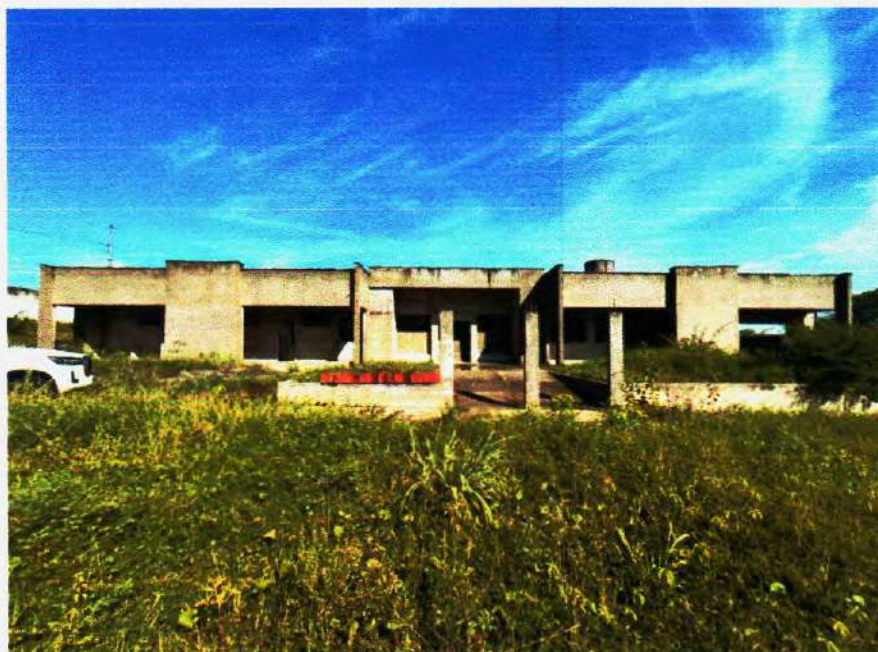
Figura 55 – Varanda de Serviço ainda não executado– Fonte:Própria;

Figura 56 – Solário 6 ainda não executado – Fonte:Própria;

Figura 57 – Fachada da Escola ainda não executada – Fonte:Própria

Ainda se faz necessário a execução do gradil metálico na fachada da escola, dos fechamos com chapa de aço perfurada na fachada e nos solários e as portas de ferro – serviço não iniciado. (Figuras 55 a 57).

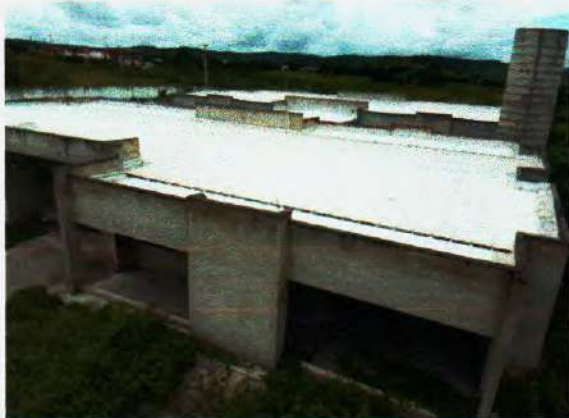
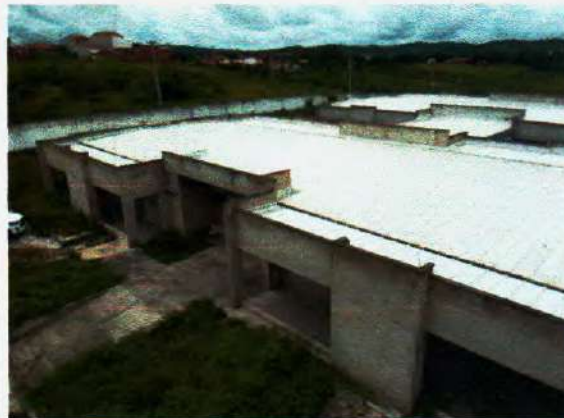
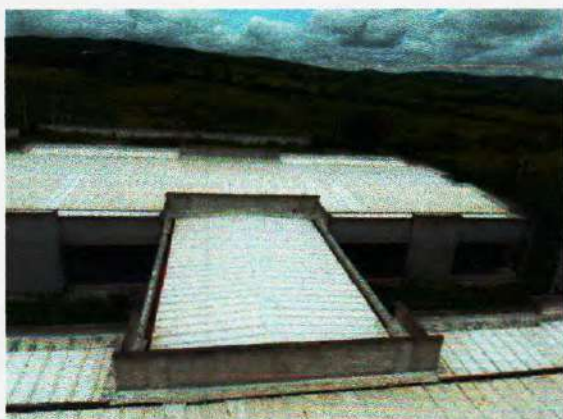
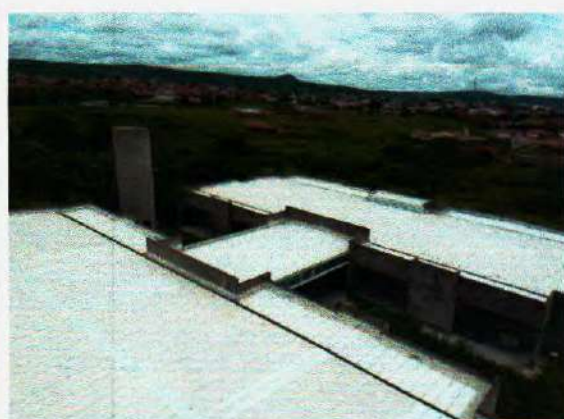
O sistema de cobertura foi executado e não apresenta patologias, sendo assim, a cobertura não apresenta necessidade de correções e está em bom estado. (Figura 58 a 61)

Figura 58 – Cobertura– Fonte:Própria;

Figura 59 – Cobertura – Fonte:Própria;

Figura 60 – Cobertura– Fonte:Própria;

Figura 61 – Cobertura – Fonte:Própria;

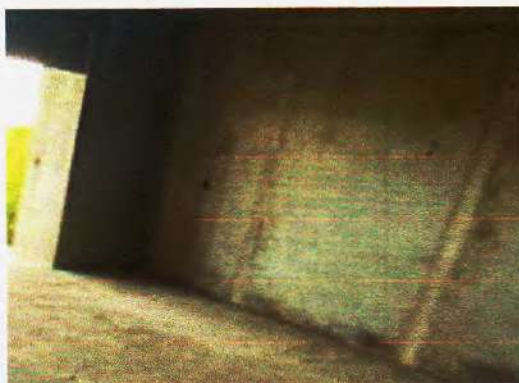
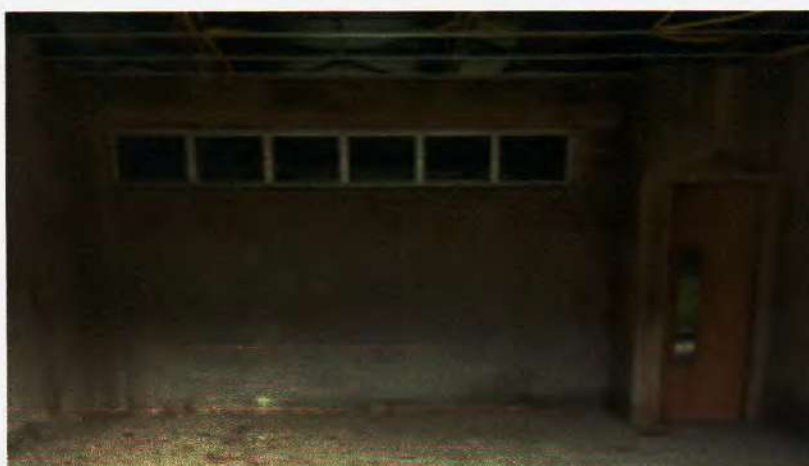
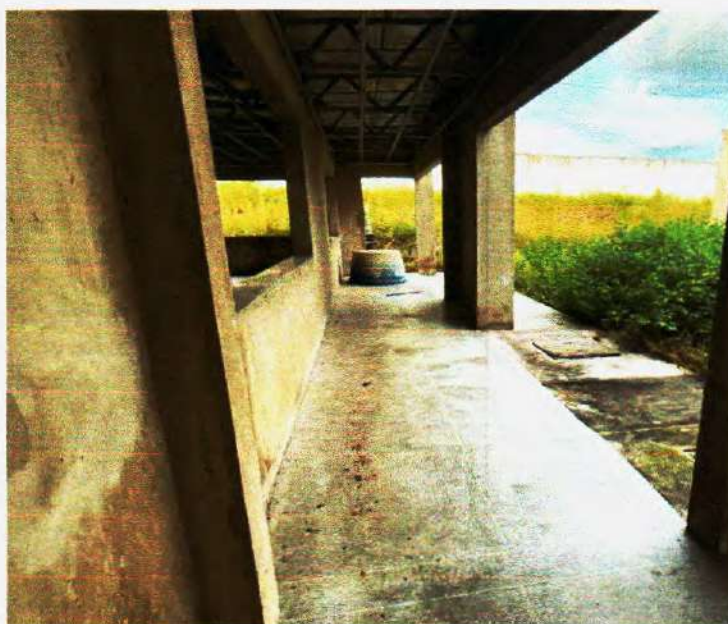
O serviço de impermeabilização das vigas baldrame, não pôde ter sua execução vistoriada visto que essas vigas encontram-se sem possibilidade visualização. Mas podemos afirmar que não foram encontrados sinais de infiltração ascendente, indicando que a impermeabilização foi realizada de forma correta. (Figuras 62 a 66)

Figura 62 – Alvenarias sem sinal de infiltração – Fonte: Própria

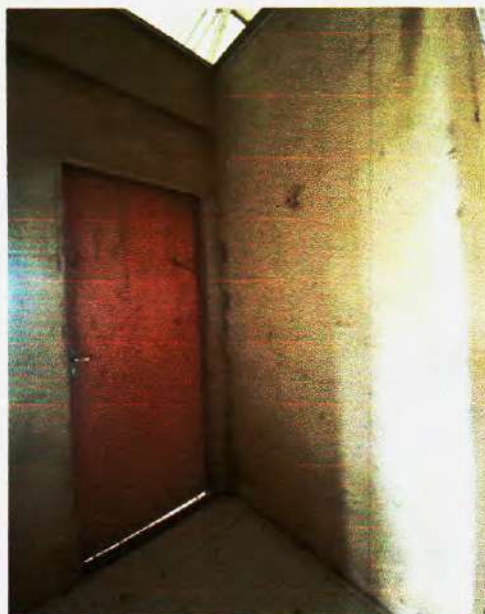
Figura 65 – Impermeabilização de vigas Baldrame – Fonte:Própria

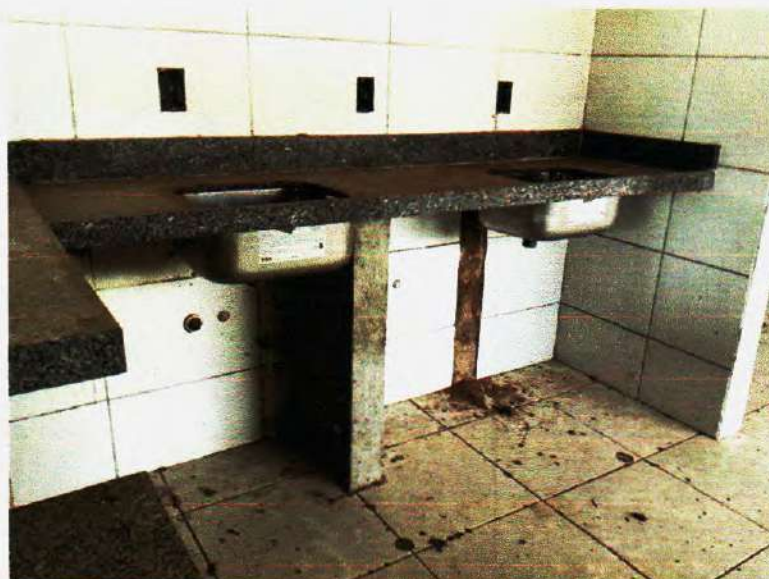
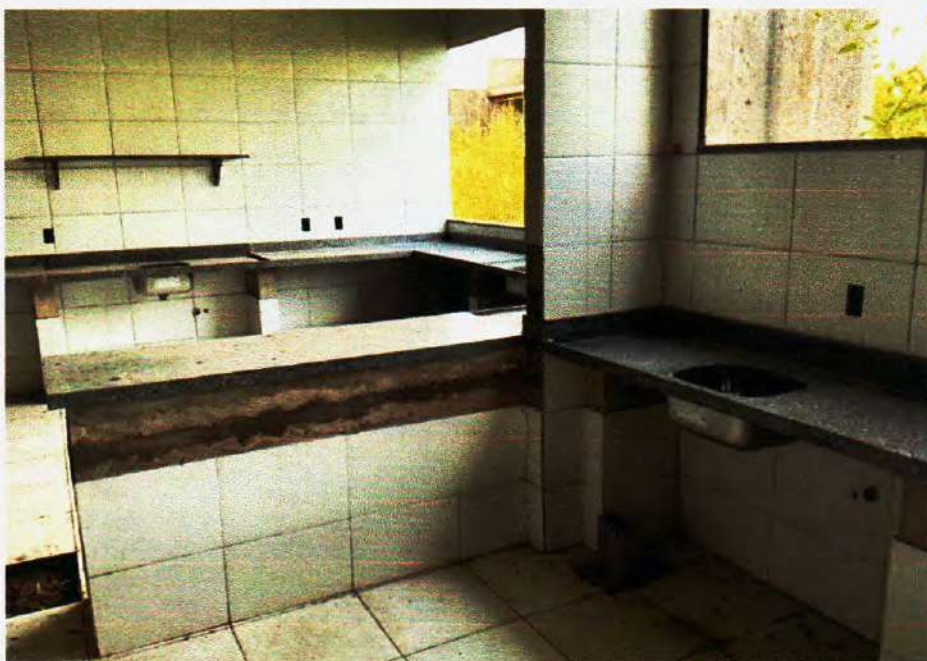
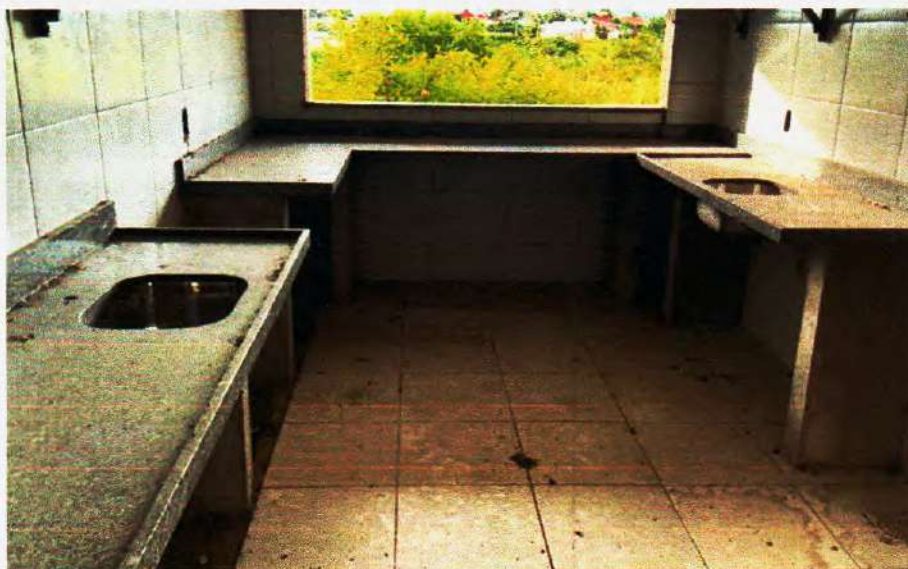
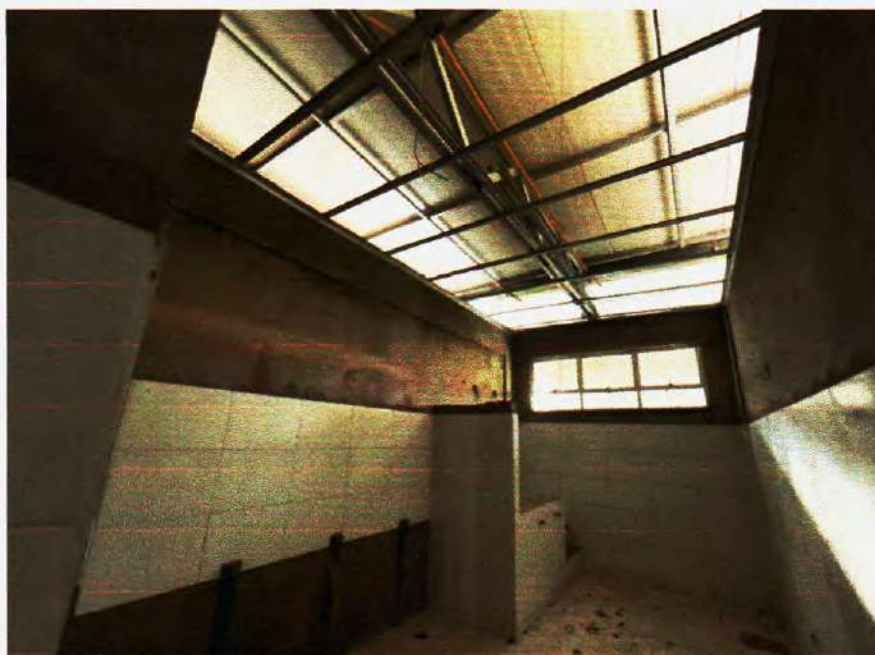
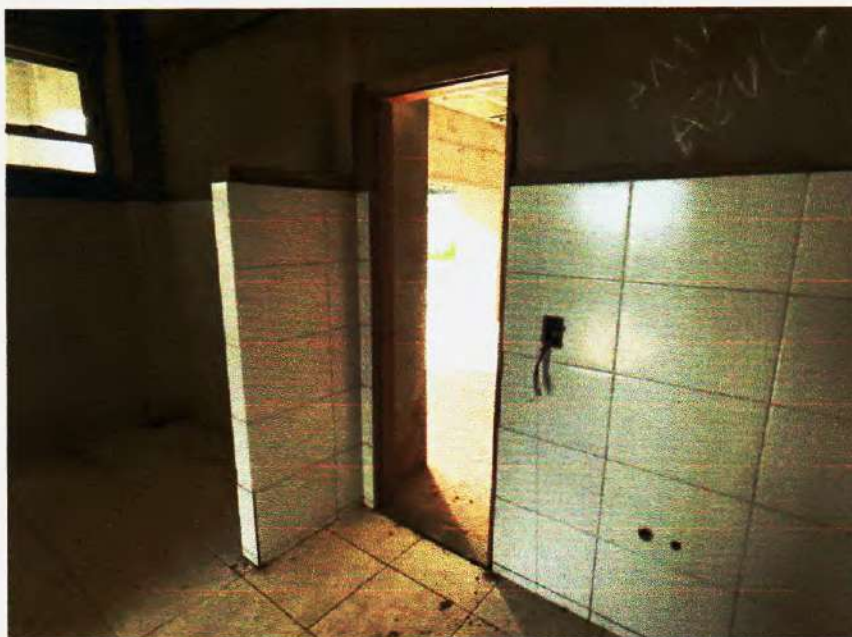
Figura 67 – Acabamentos revestimento Cerâmico não executado – Fonte:Própria;

Figura 70 – Revestimento Cerâmico Colorido não executado – Fonte: Própria;

Todos os serviços não iniciados e não finalizados devem ser executados na retomada da obra. (Figuras 67 a 71).

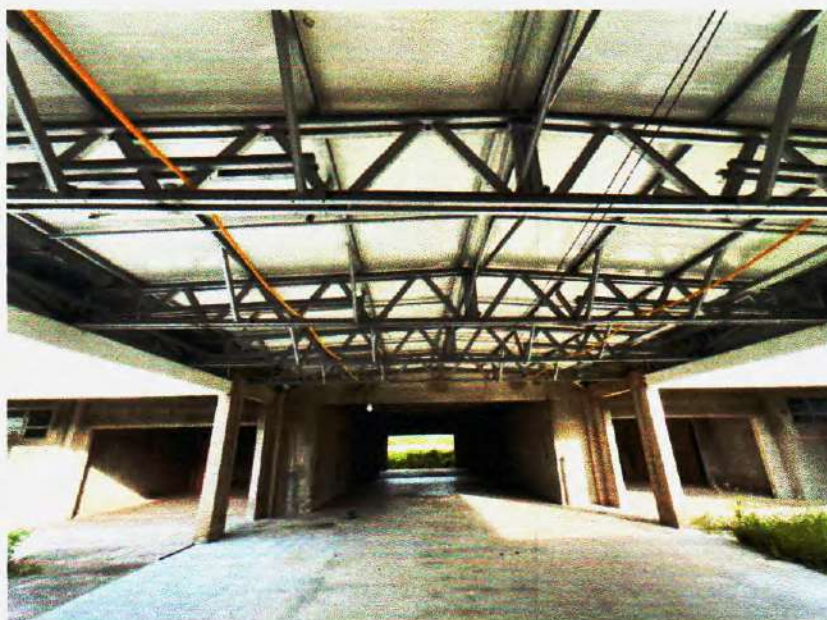
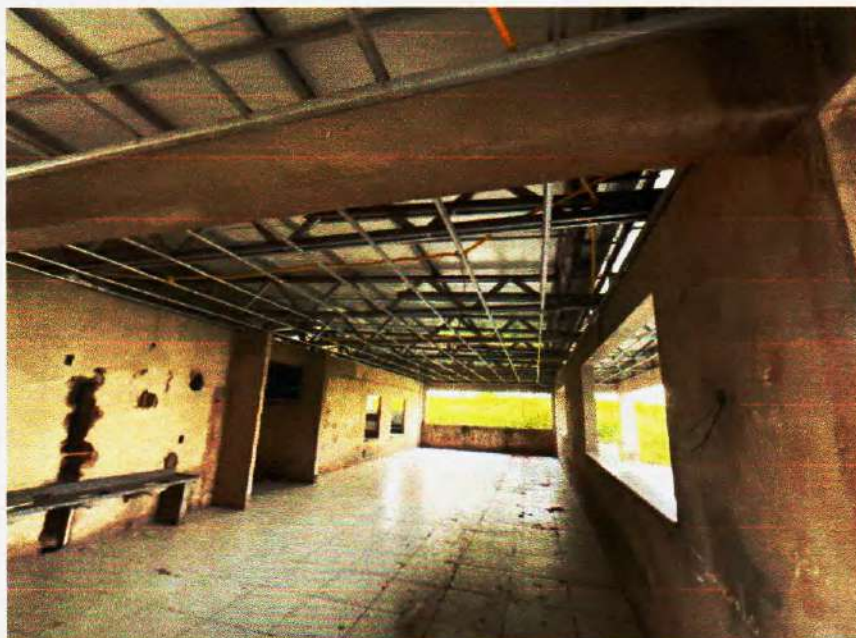
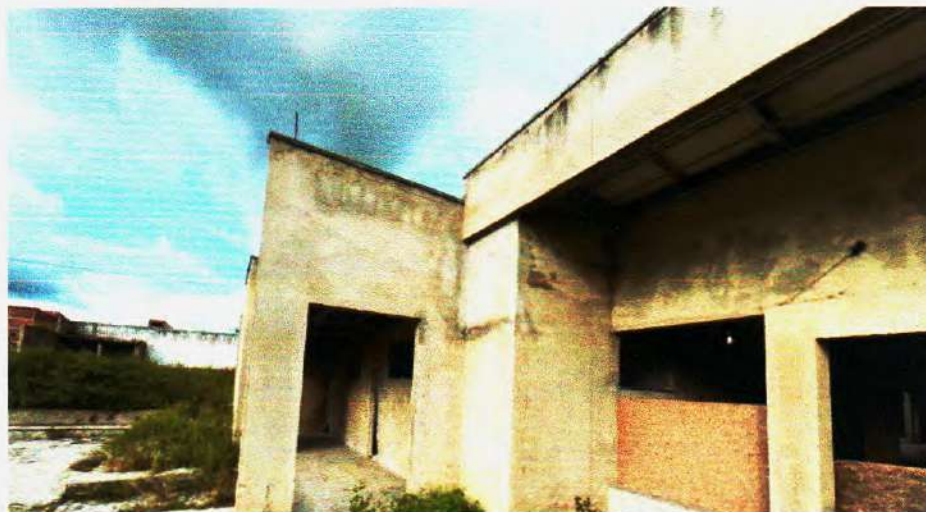
Figura 72 – Forro de Fibra Mineral não executado – Fonte:Própria

Figura 74 – Forro de Gesso não Executado – Fonte: Própria

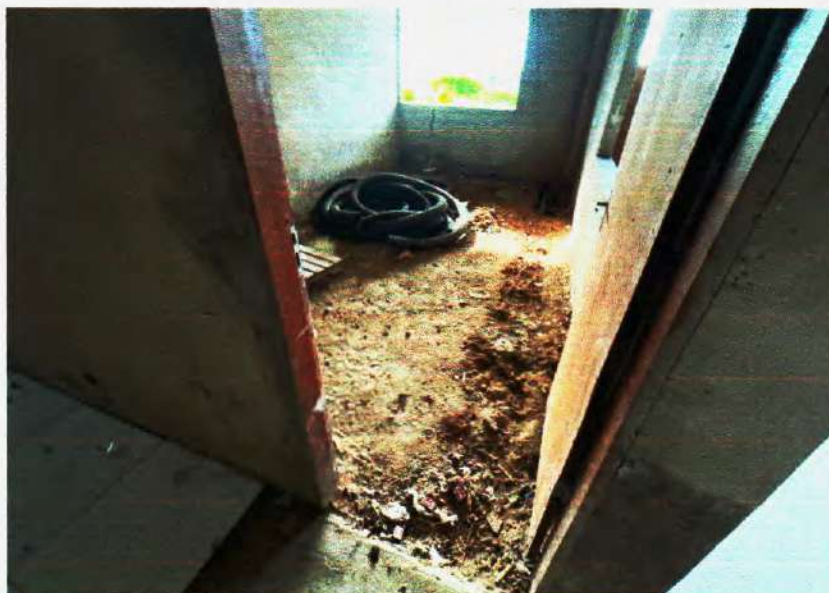
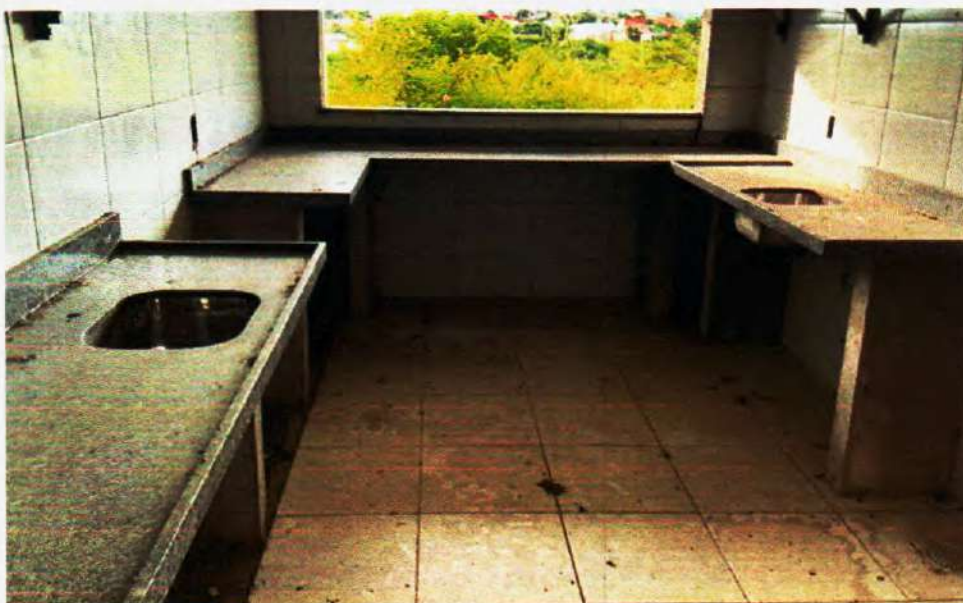
Figura 76 – Acabamentos Revestimento Cerâmico a executar – Fonte: Própria;

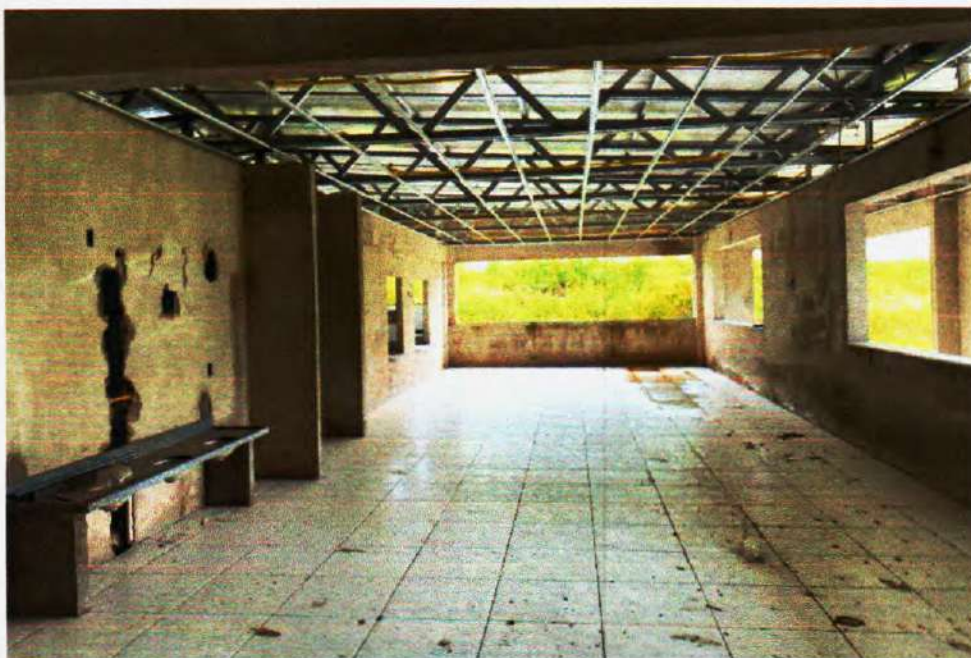
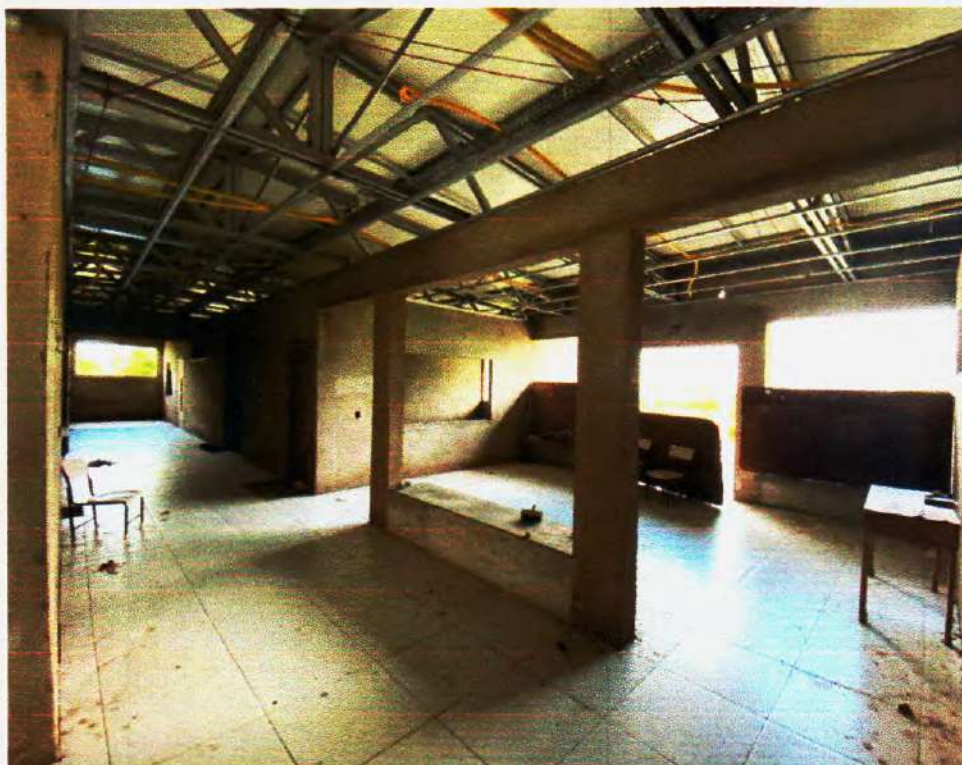
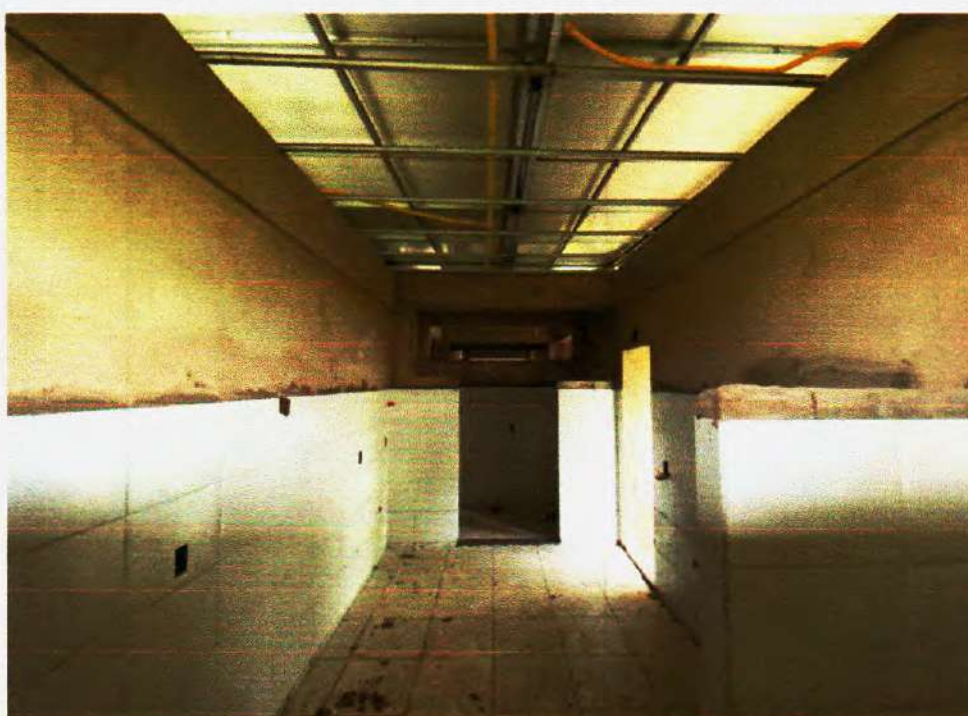
Figura 78 – Revestimento cerâmico de Piso Executado– Fonte: Própria;

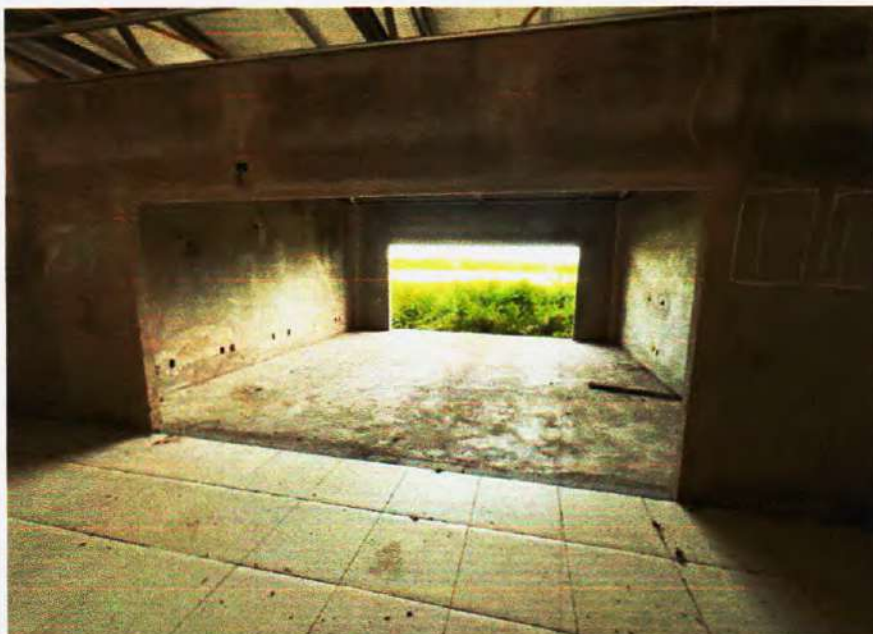
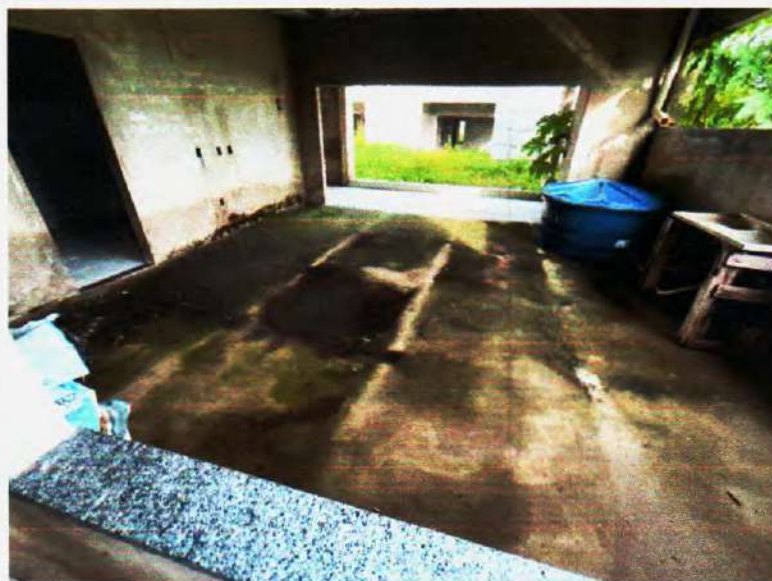
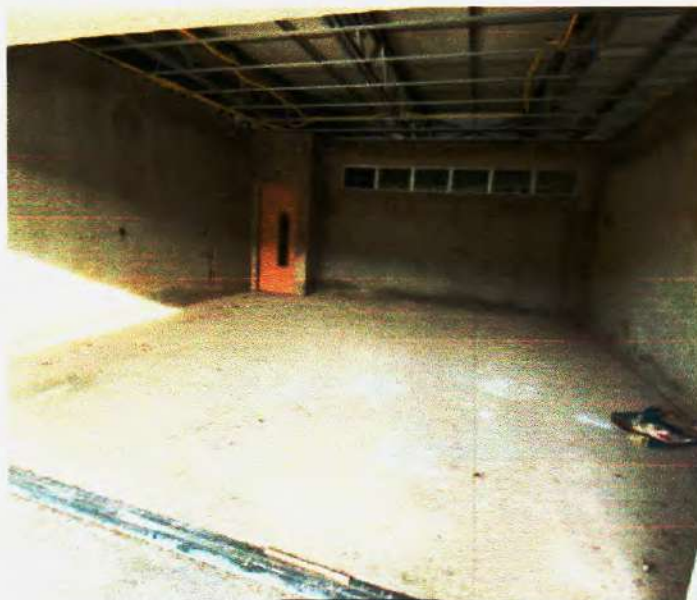
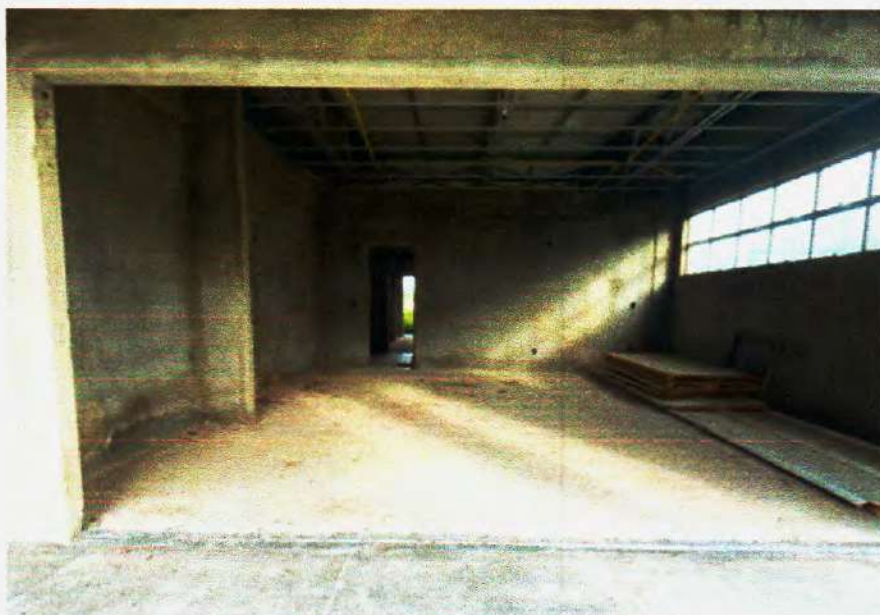
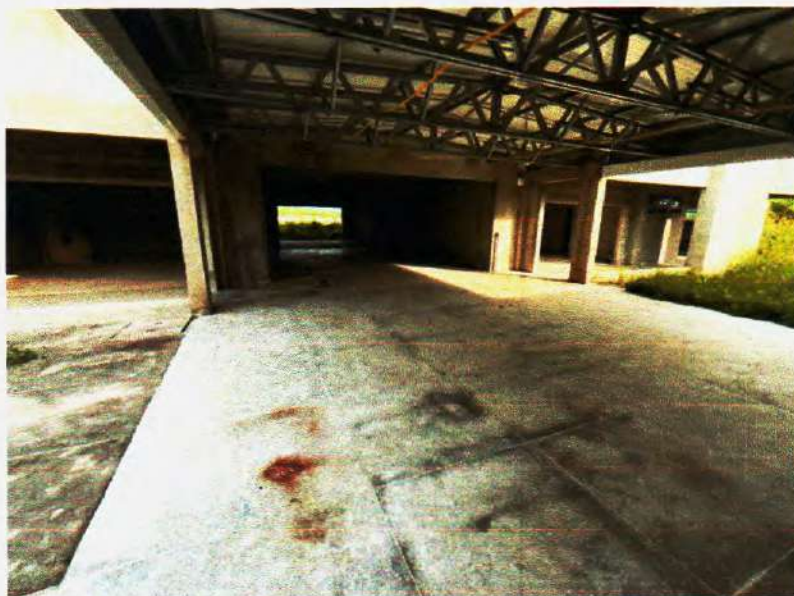
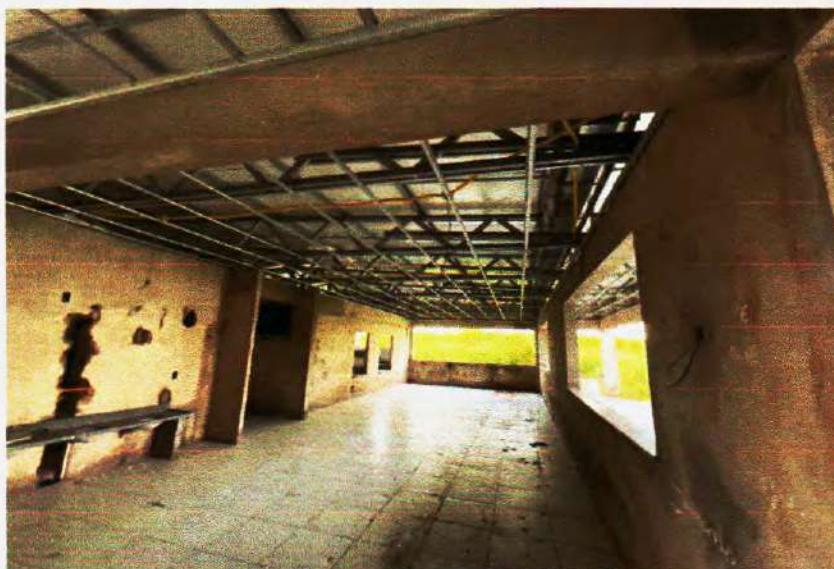
Figura 83– Piso Vinílico a executar-- Fonte: Própria;

Figura 87 – Pintura de piso e piso podotátil a executar– Fonte: Própria;

Figura 88 – Piso podotátil a executar– Fonte: Própria;

A pintura dos pisos, instalação dos pisos podotáteis e pisos vinílicos não foram realizadas, mas devem ser executadas na retomada da obra (Figuras 83 a 88).
