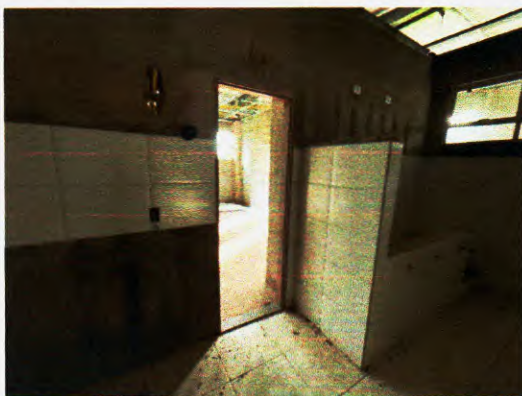
Ainda não foram instaladas as papeleiras, saboneteiras, barras de apoio para deficientes, dentro outros, os quais devem ser executados na retomada da obra. (Figuras 119 a 126)

Figura 121 – Falta de Louças e Metais – Fonte:Própria;

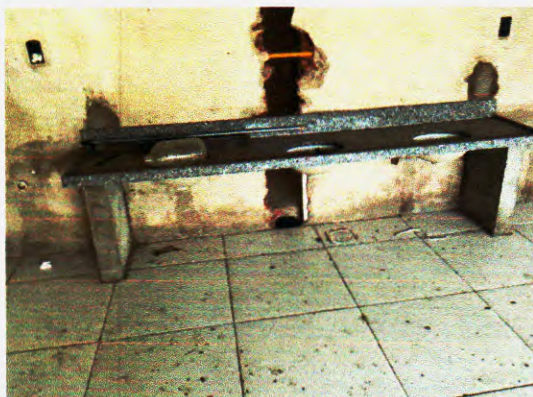
Figura 122 – Louças Instaladas – Fonte:Própria;
