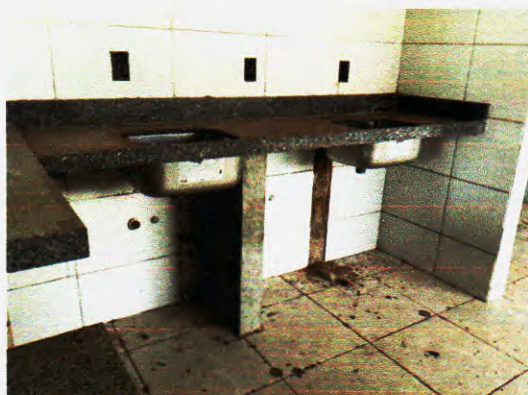
Ainda não foram instaladas as papeleiras, saboneteiras, barras de apoio para deficientes, dentro outros, os quais devem ser executados na retomada da obra. (Figuras 119 a 126)

Figura 123 – Falta de Metais – Fonte:Própria;

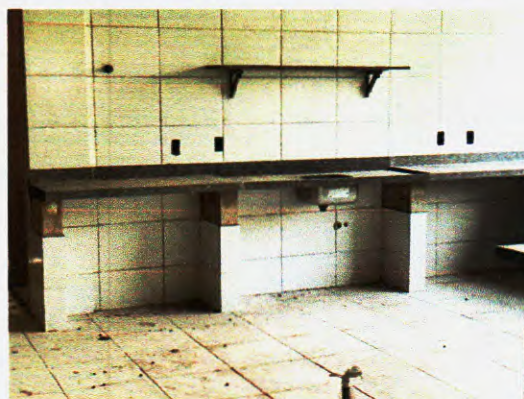
Figura 124 – Falta de Metais – Fonte:Própria;

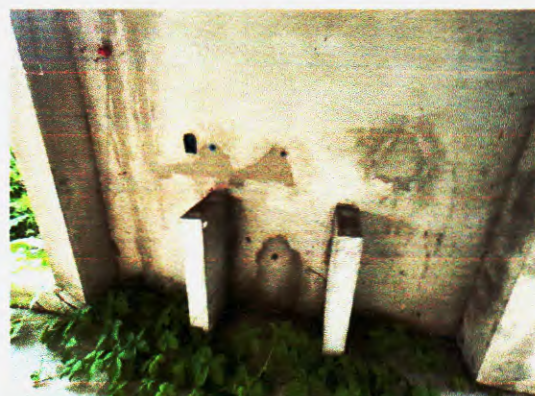
Figura 126 – Falta de Metais – Fonte:Própria;
